Dossier SOCOTEC : 26.01.13970.000054

**OBJET :**  
**63. LE CENDRE**  
**Maison LAFARGE (ancienne maison des associations)**  
**20 Avenue Centrale**

**DIAGNOSTIC TECHNIQUE SOLIDITE STRUCTURE  
ET CLOS-COUVERT**

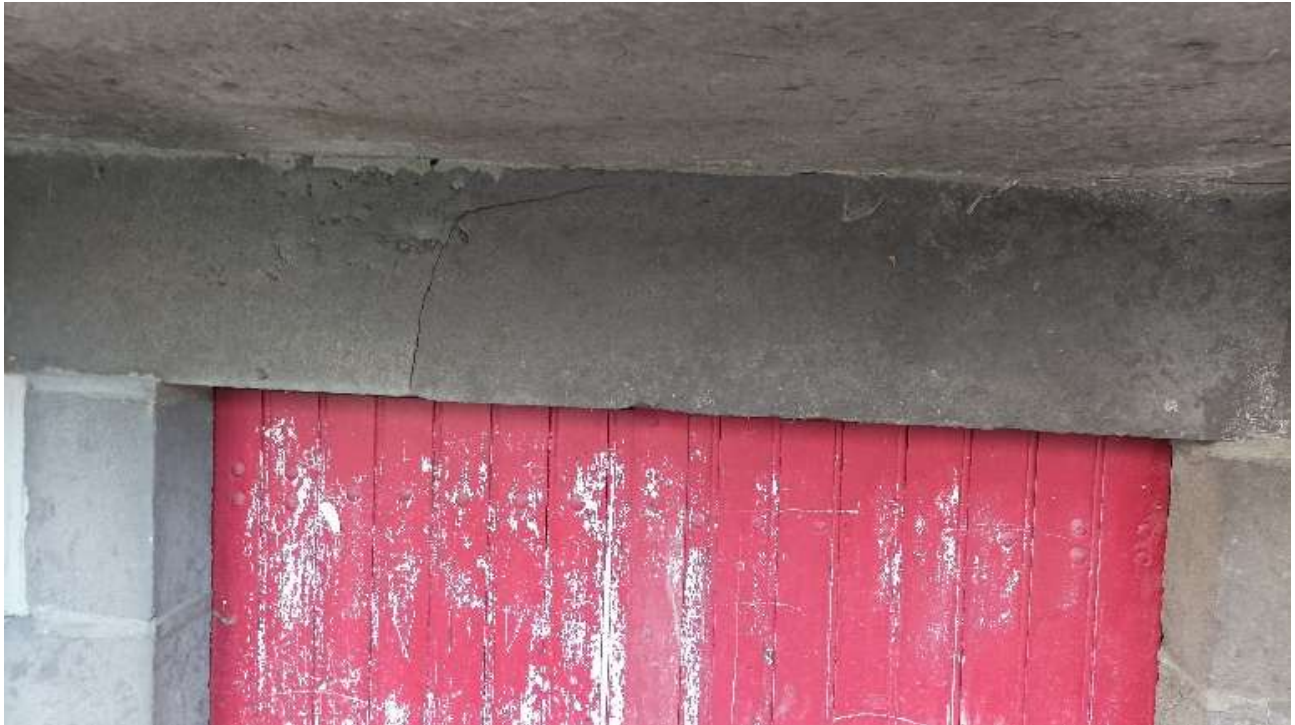
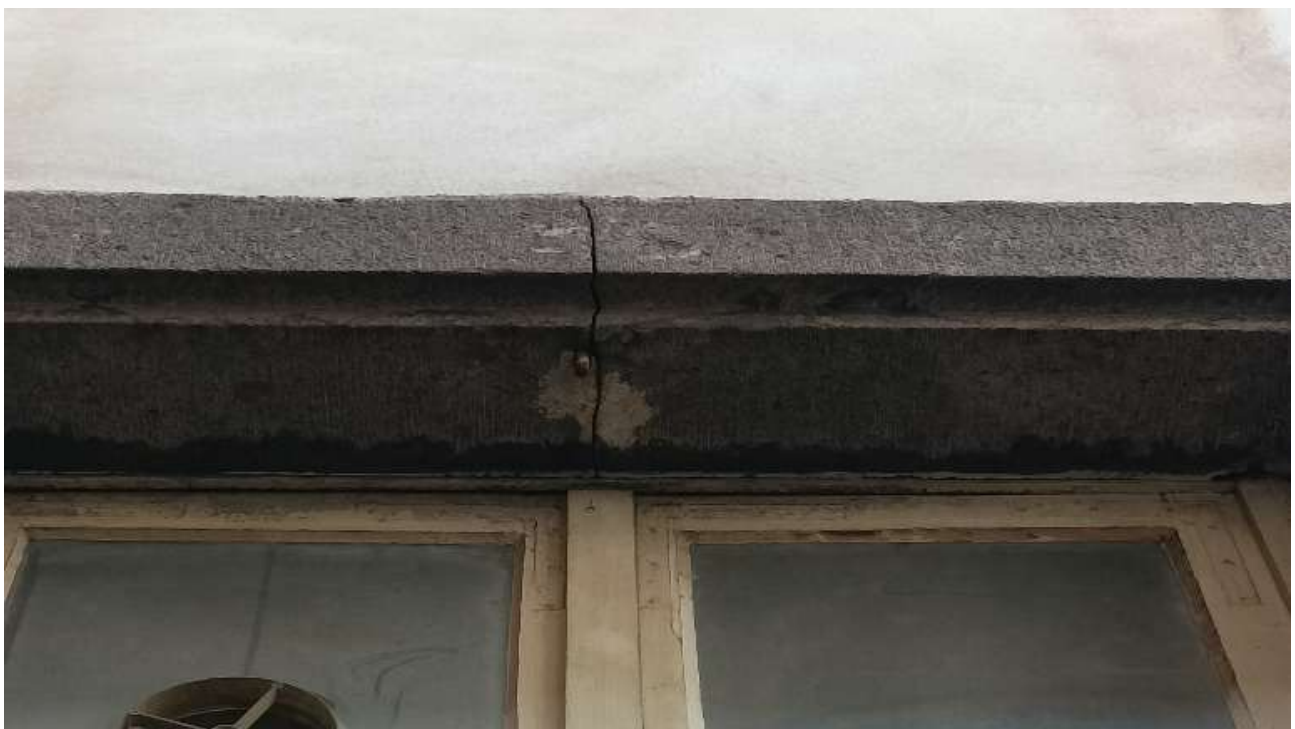
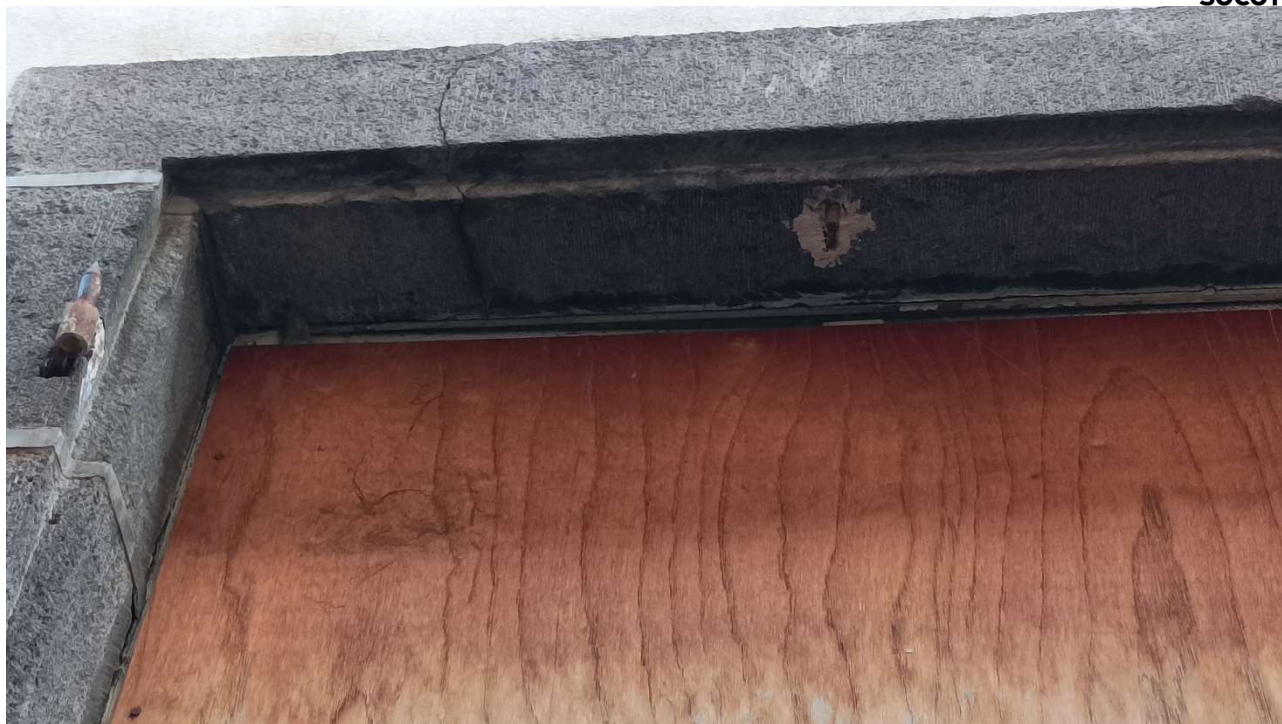
Nous n'avons pas relevé de désordre majeur sur la structure verticale. Nous n'avons pas relevé de fissures dans les murs. En revanche nous avons vu que trois linteaux en pierres de Volvic sont fissurés.

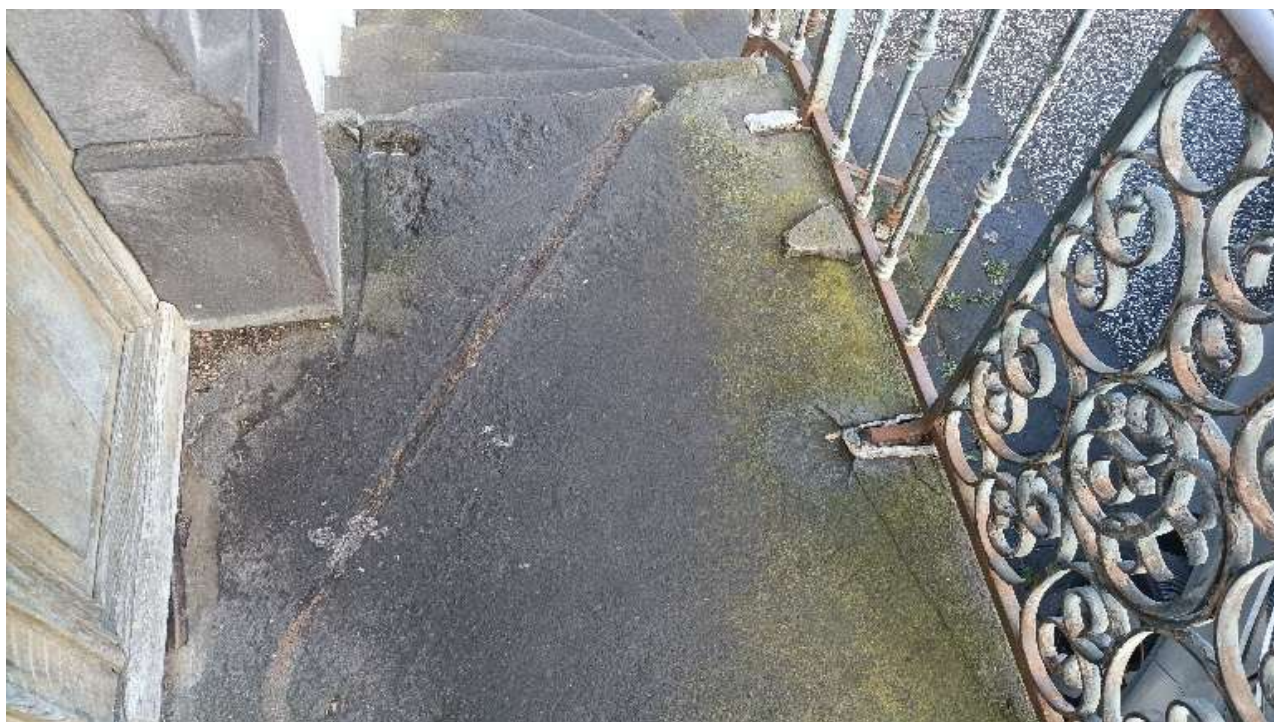
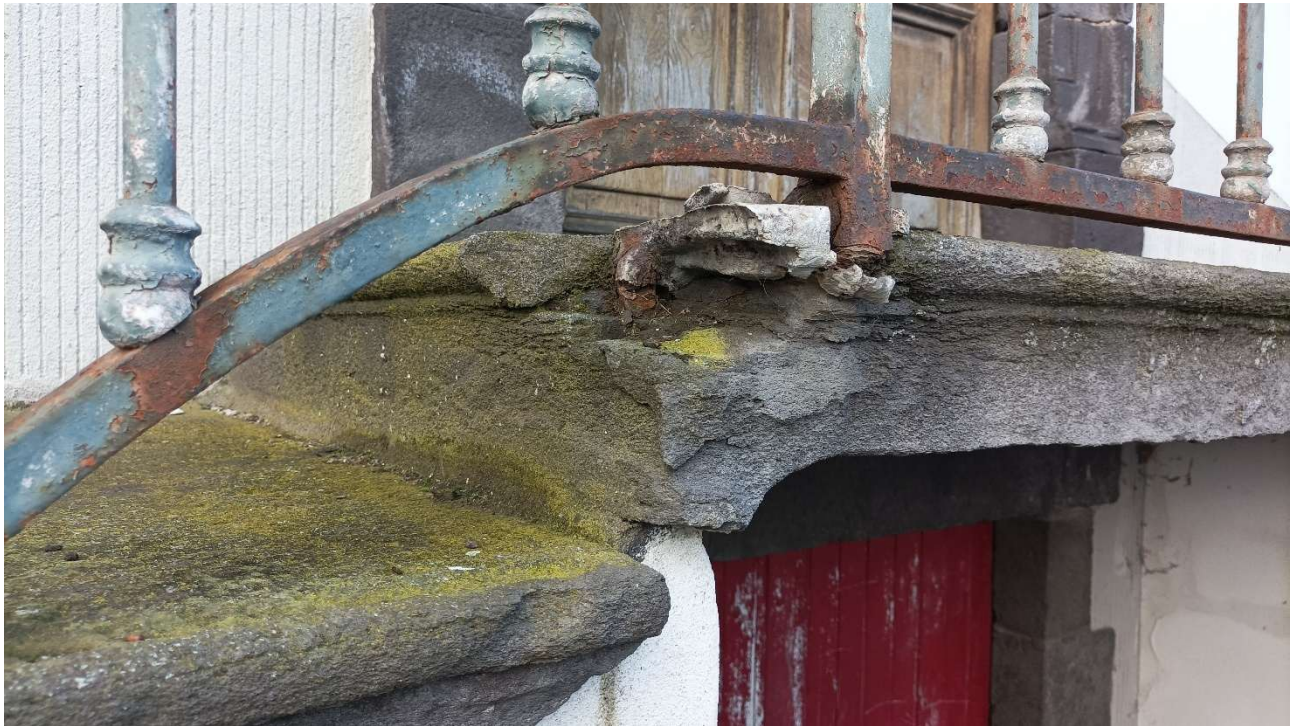
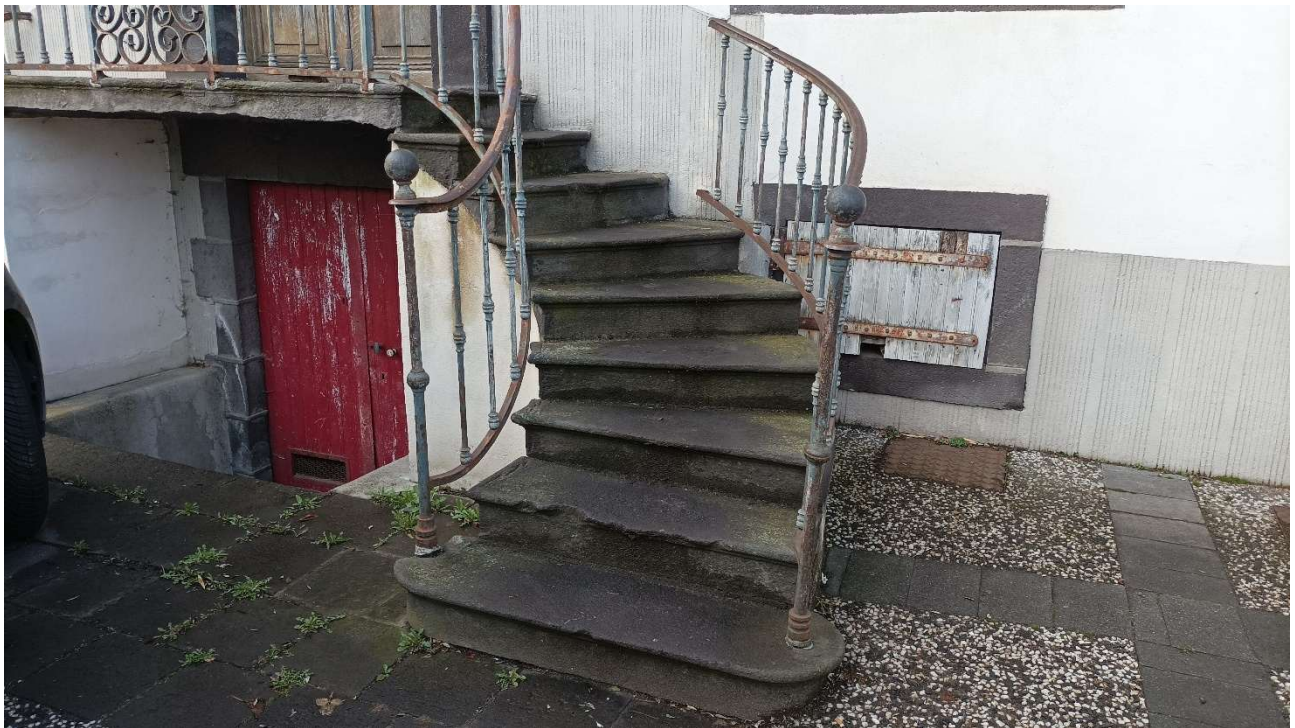
L'escalier extérieur en pierre de Volvic présente les dégradations suivantes :

- Plusieurs nez de marche sont abimés.
- Le garde-corps en serrurerie est oxydé.
- Le perron en pierre de Volvic est fissuré ou éclaté au droit des fixations du garde-corps.

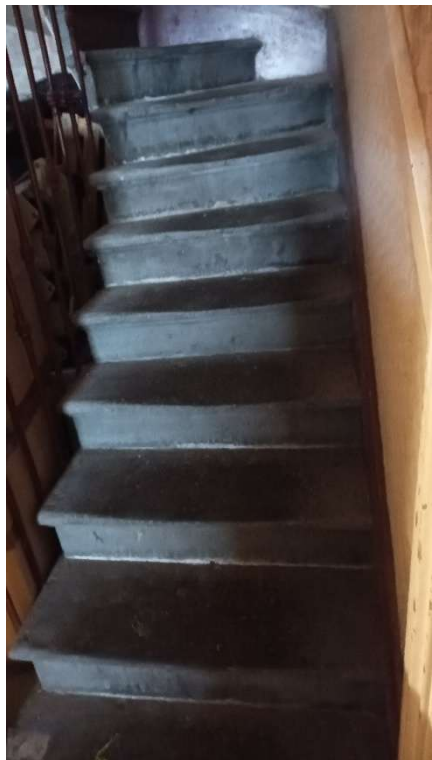
Pour la volée d'escalier entre le RdC et R+1 (escalier en pierre de Volvic), les marches sont un peu usées mais elles restent en bon état.

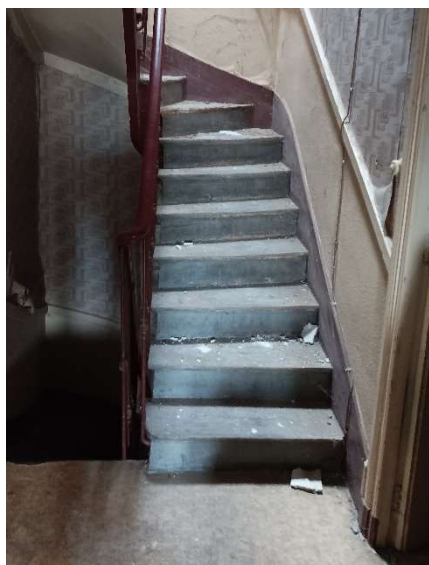
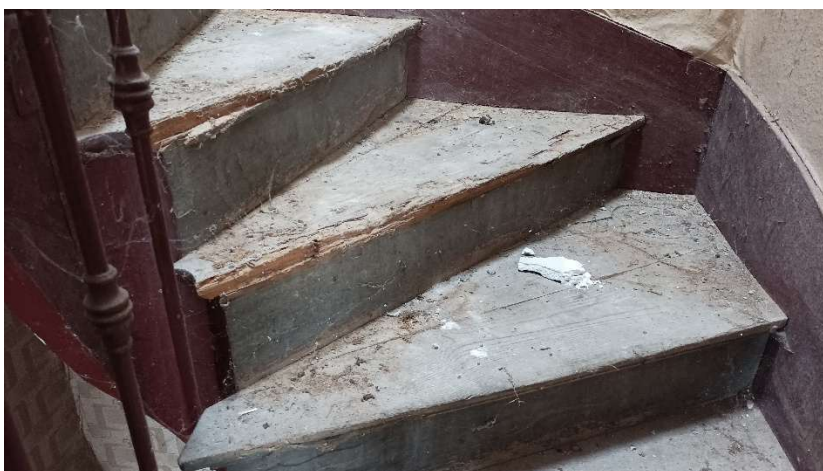
Pour la volée d'escalier entre le R+1 et R+2 (escalier bois), deux nez de marches sont abimés.

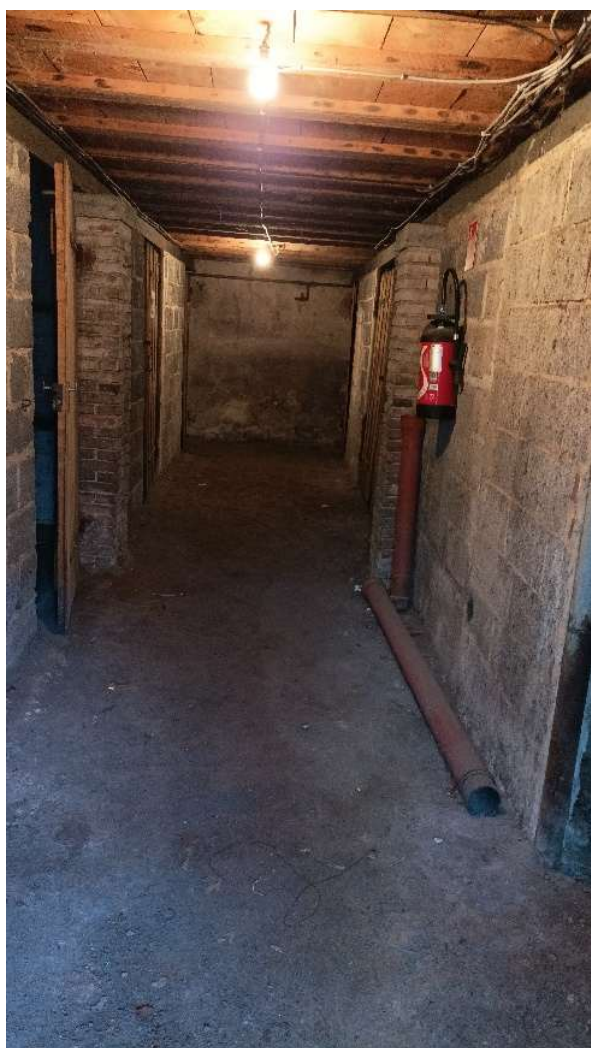
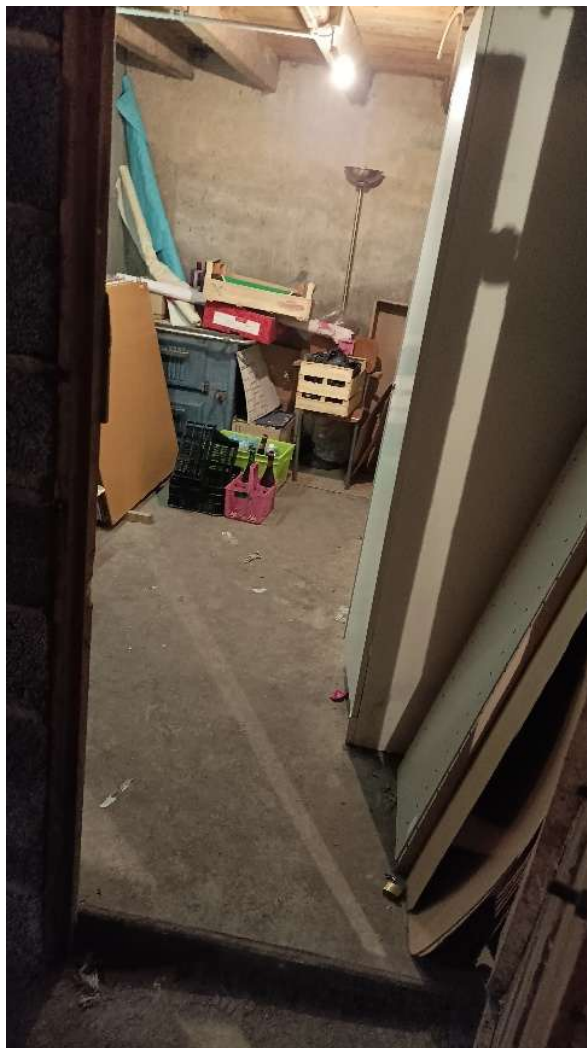
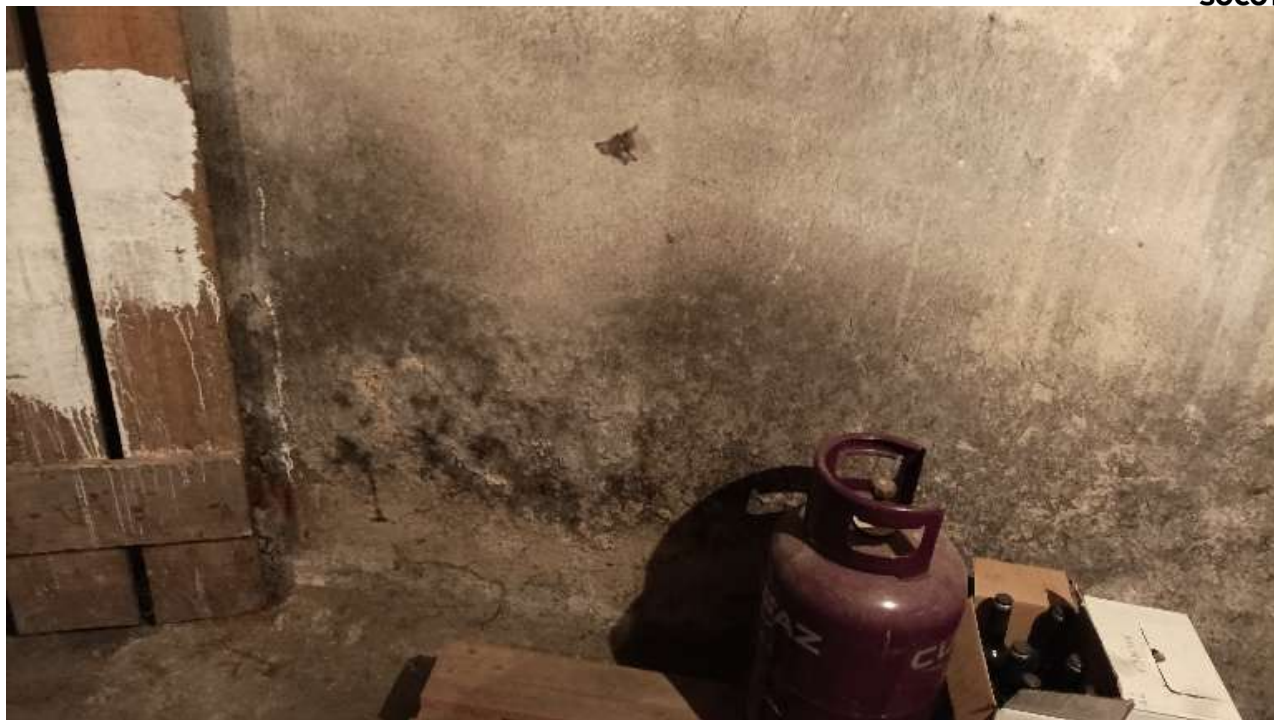
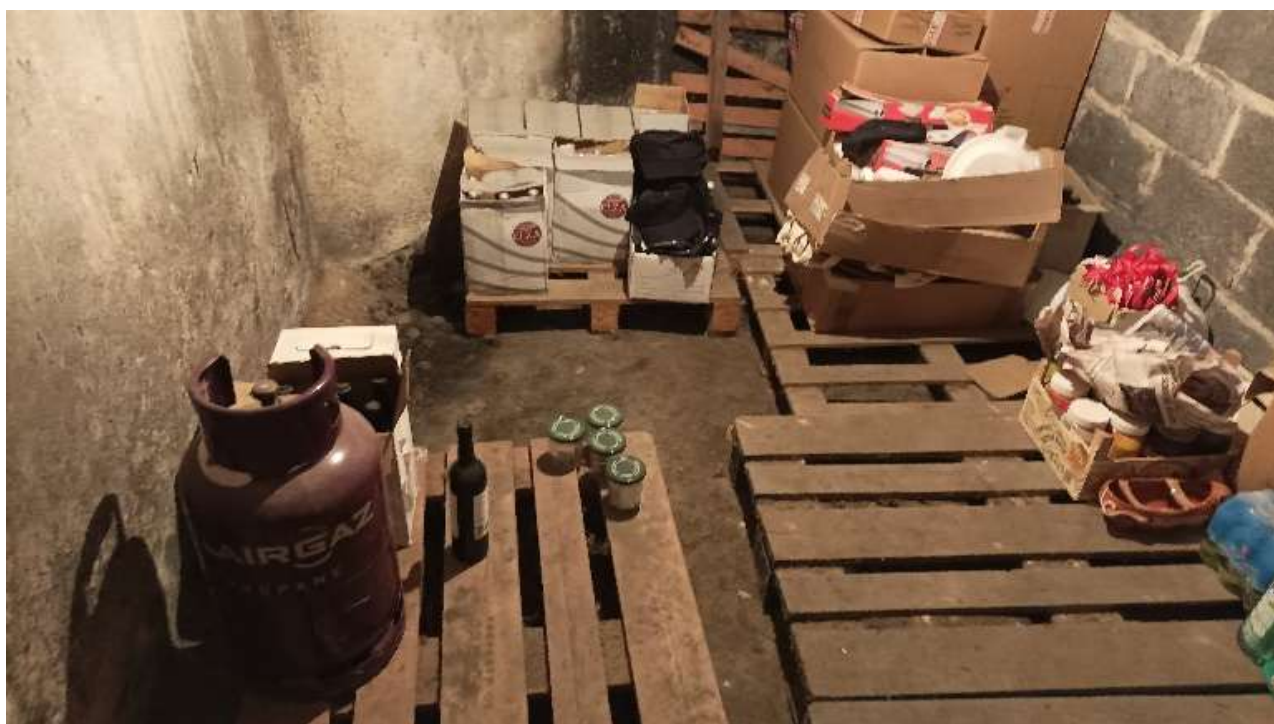
Le plancher bas du sous-sol est un sol en terre battu sauf dans 2 caves où il y a un dallage sur terre-plein sans désordre apparent. A noter que le sous-sol semble relativement humide surtout pour les deux caves les plus à l'Ouest, sans que cela ne crée véritablement de désordre sur la structure.

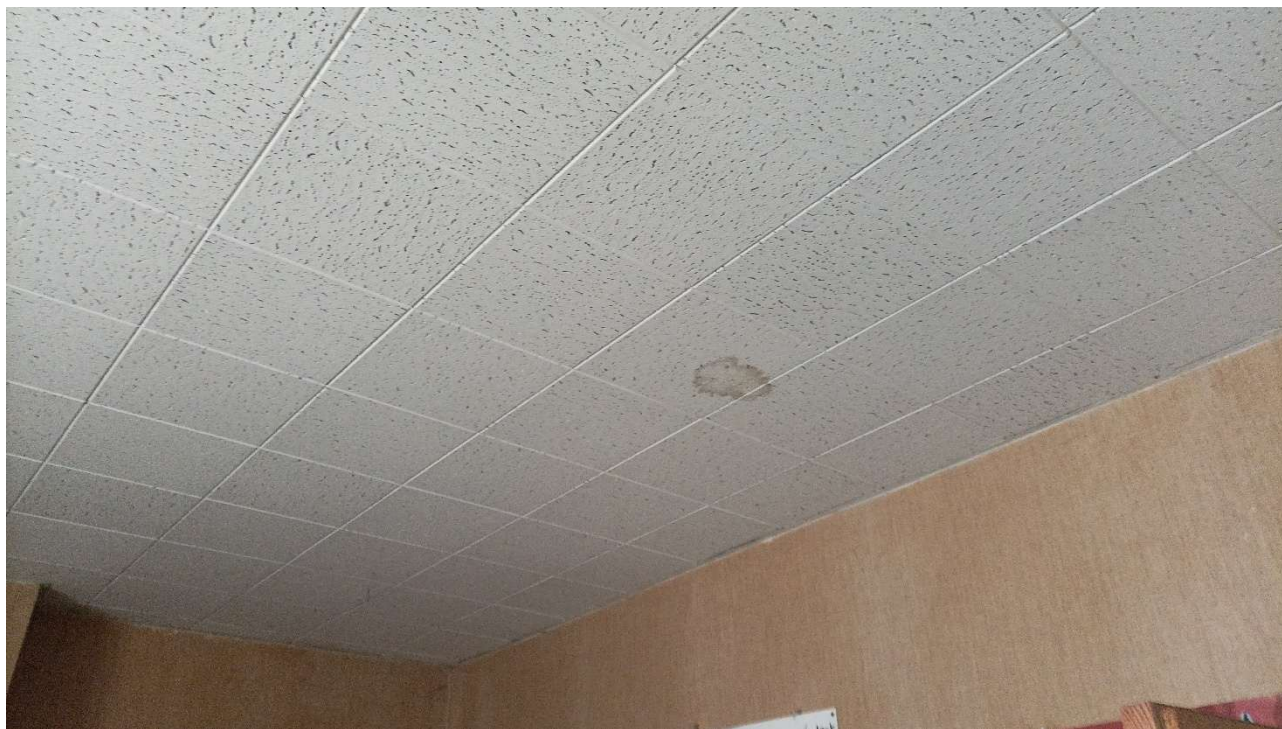
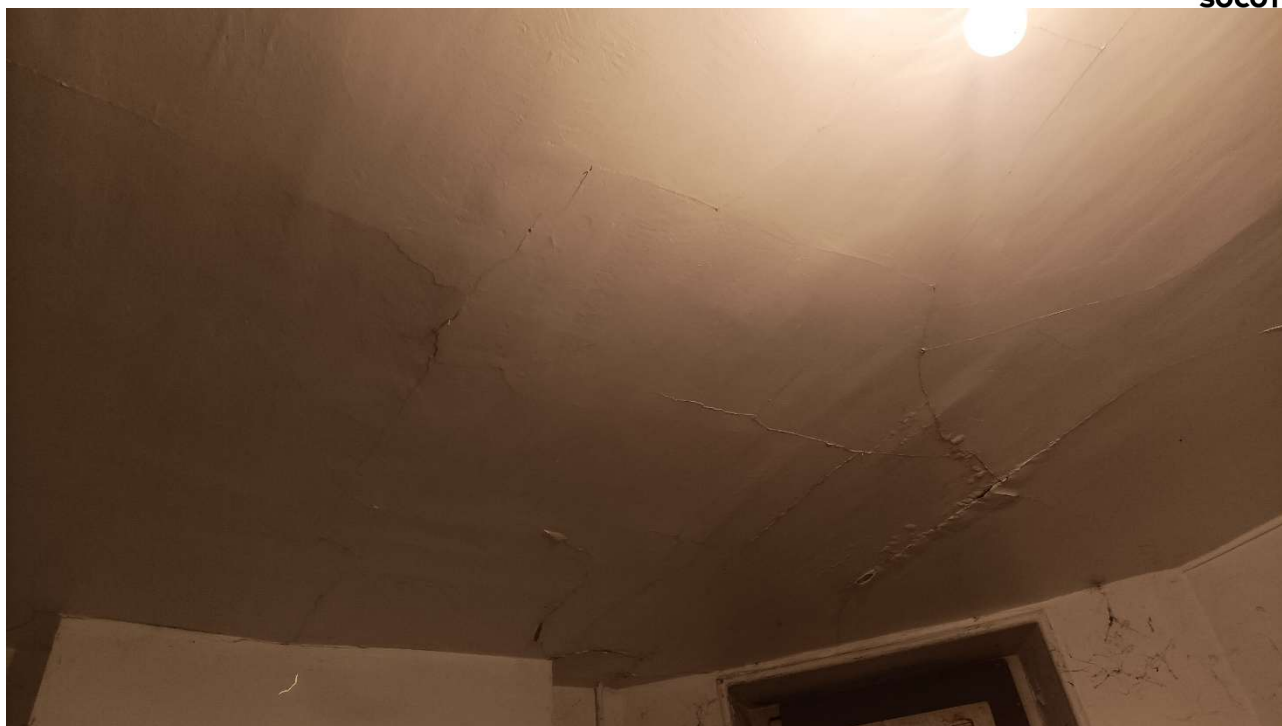
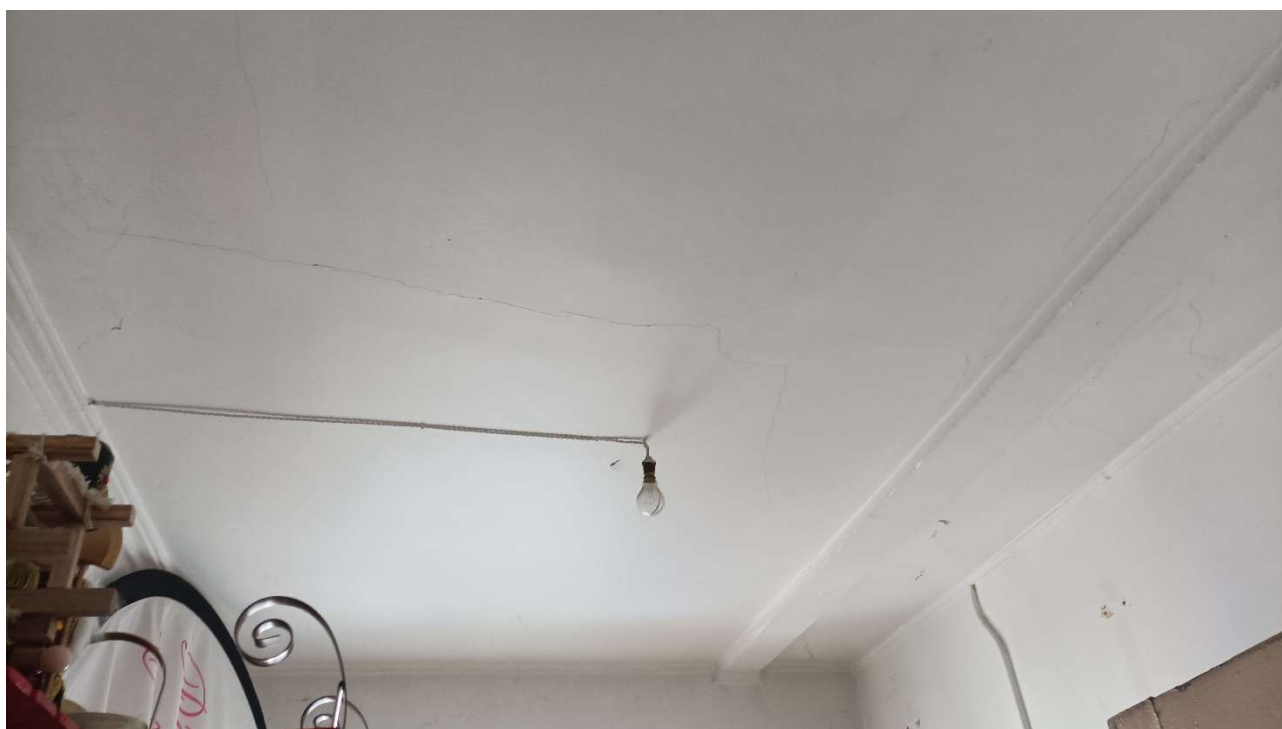
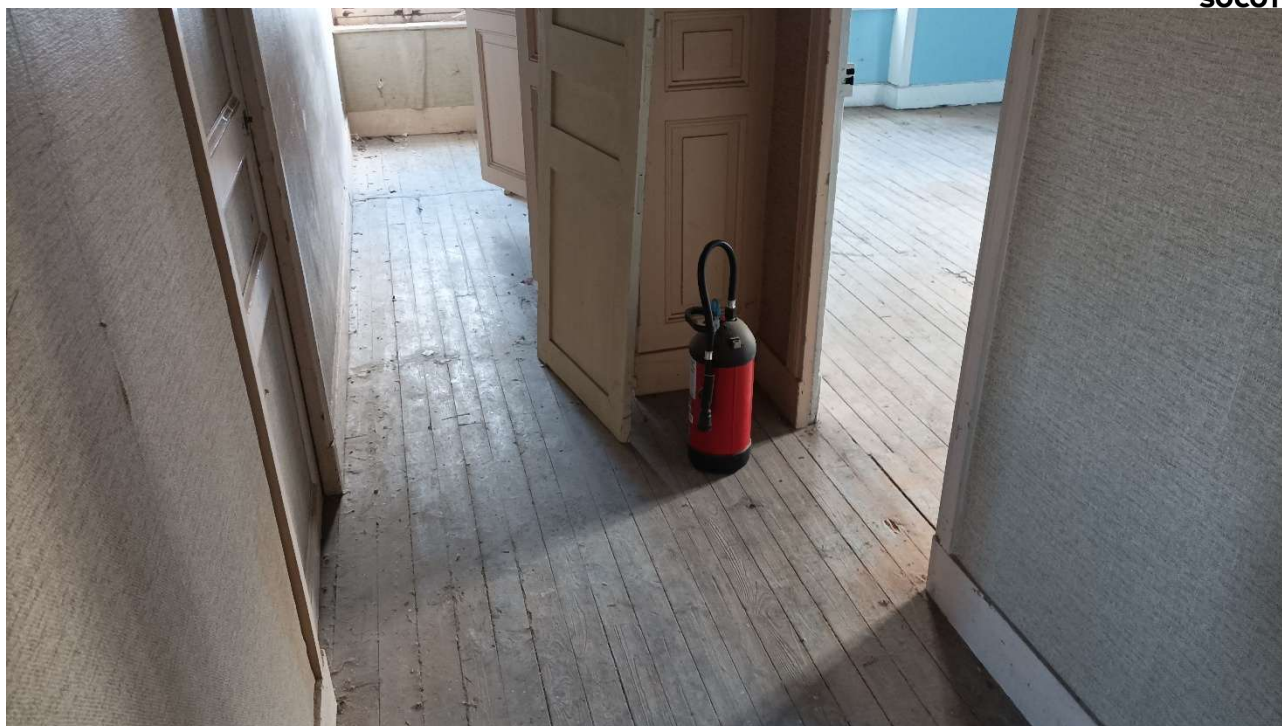
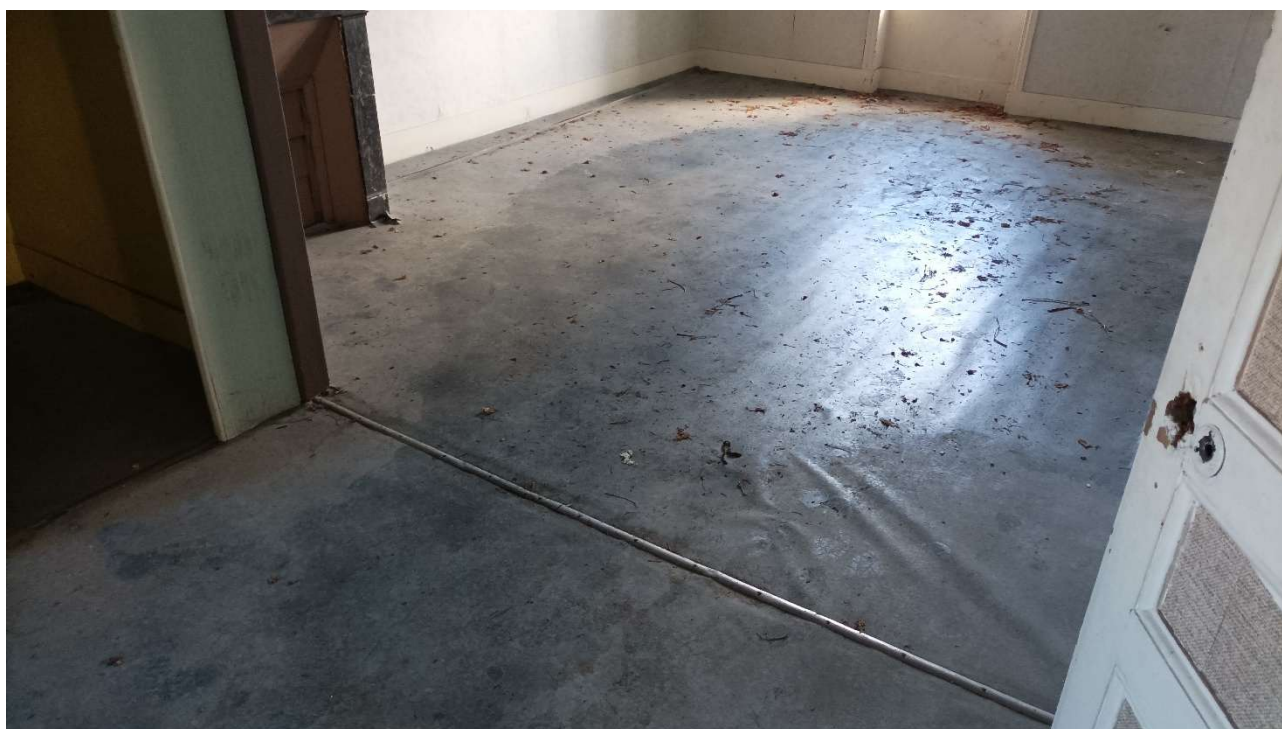
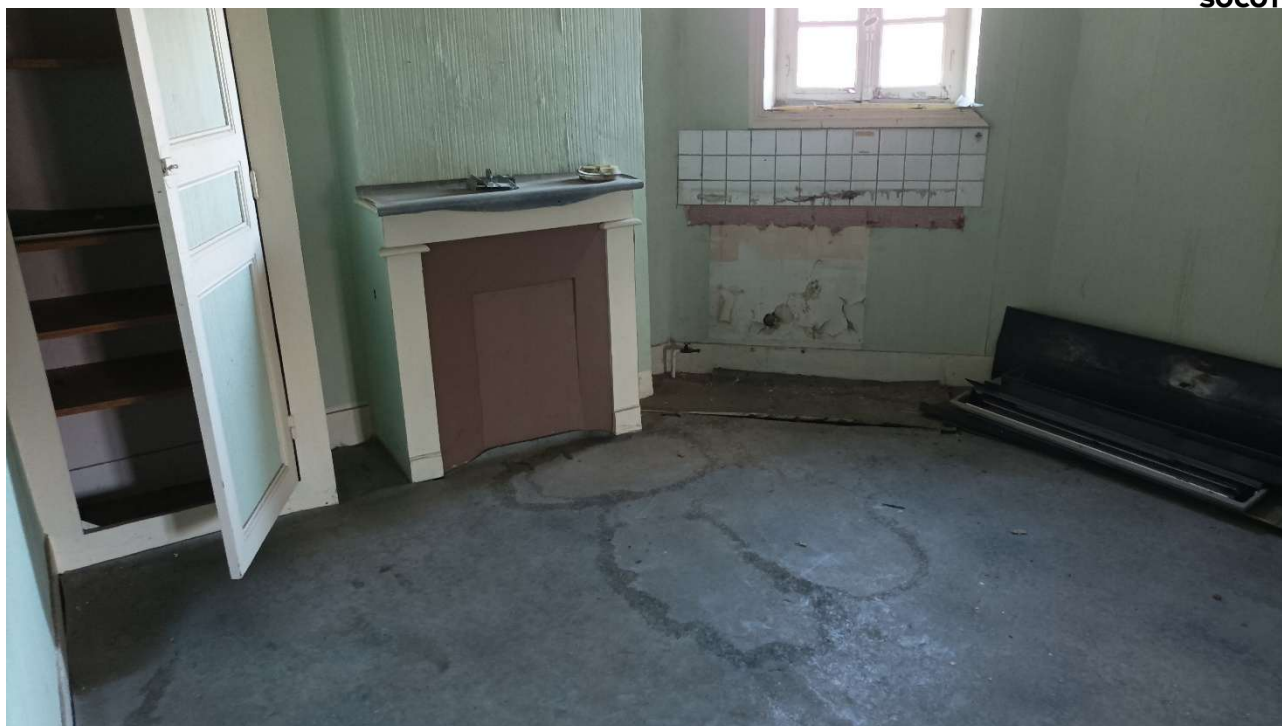
Le plancher haut du R+1 est un plancher bois mais celui-ci pas visible du fait de la présence d'un faux plafond. A priori il s'agit d'un faux plafond type lattis plâtre sauf dans le local situé dans l'angle Sud-Ouest où le faux plafond est en dalle minérale. Nous avons relevé de nombreuses fissures de faible ouverture sur le faux-plafonds du R+1. Au R+2, le revêtement de sol est de type parquet bois brute sur la partie centrale et la partie Sud. En revanche dans la grande pièce située au Sud du bâtiment le revêtement de sol est du type revêtement en lès. Nous n'avons pas relevé de désordre particulier sur ce plancher. Toutefois nous signalons les points de vigilances suivants :

- une tache d'humidité est visible en plafond du R+1 dans le local situé au Sud-Ouest.
- des traces d'humidité sont présentes sur le sol au R+2 dans la grande pièce située côté Nord. A noter qu'aucune trace d'humidité n'est visible sur le plafond du R+2 au droits de ces tâches d'humidité ce qui laisse penser que ces tâches ne proviennent pas d'une fuite en toiture.

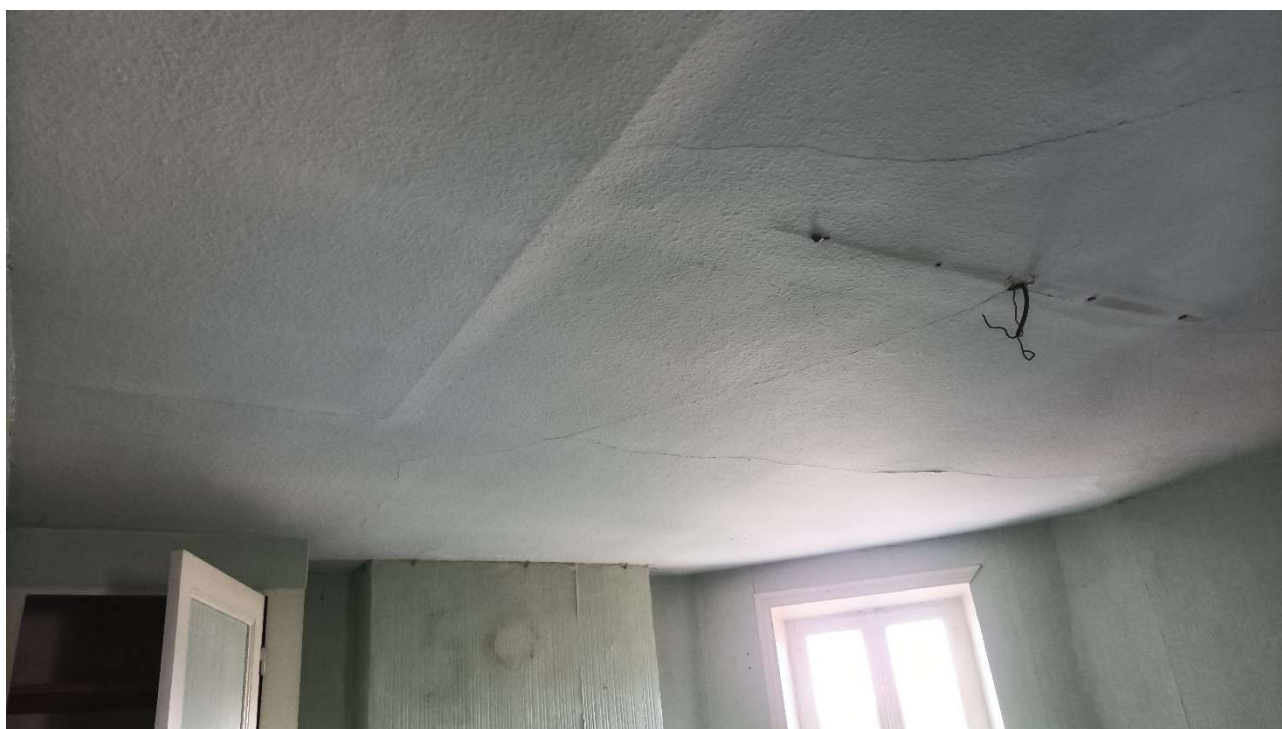
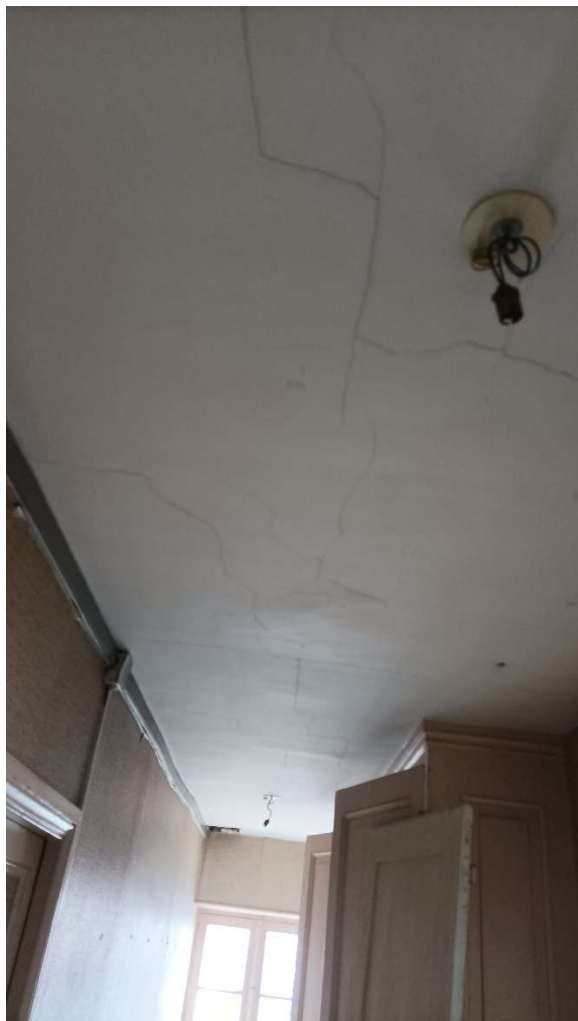
A noter que le plafond du R+2 comporte de nombreuses fissures de faible ouverture.

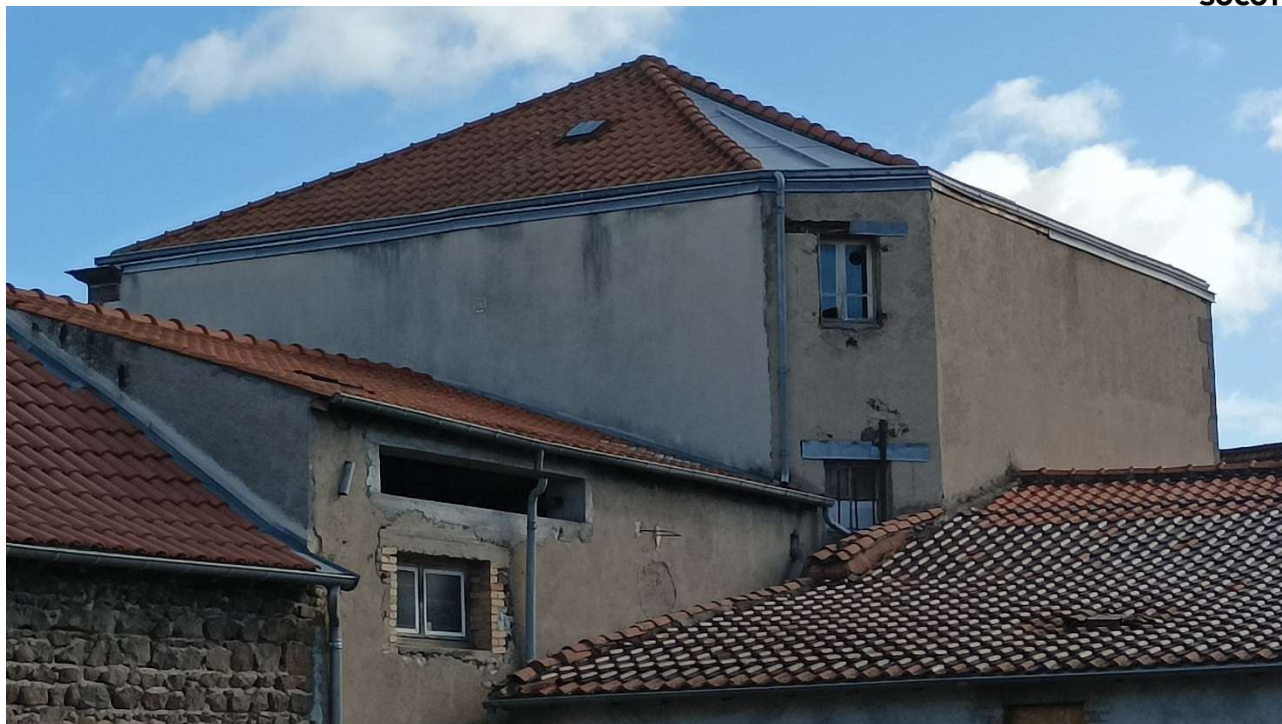
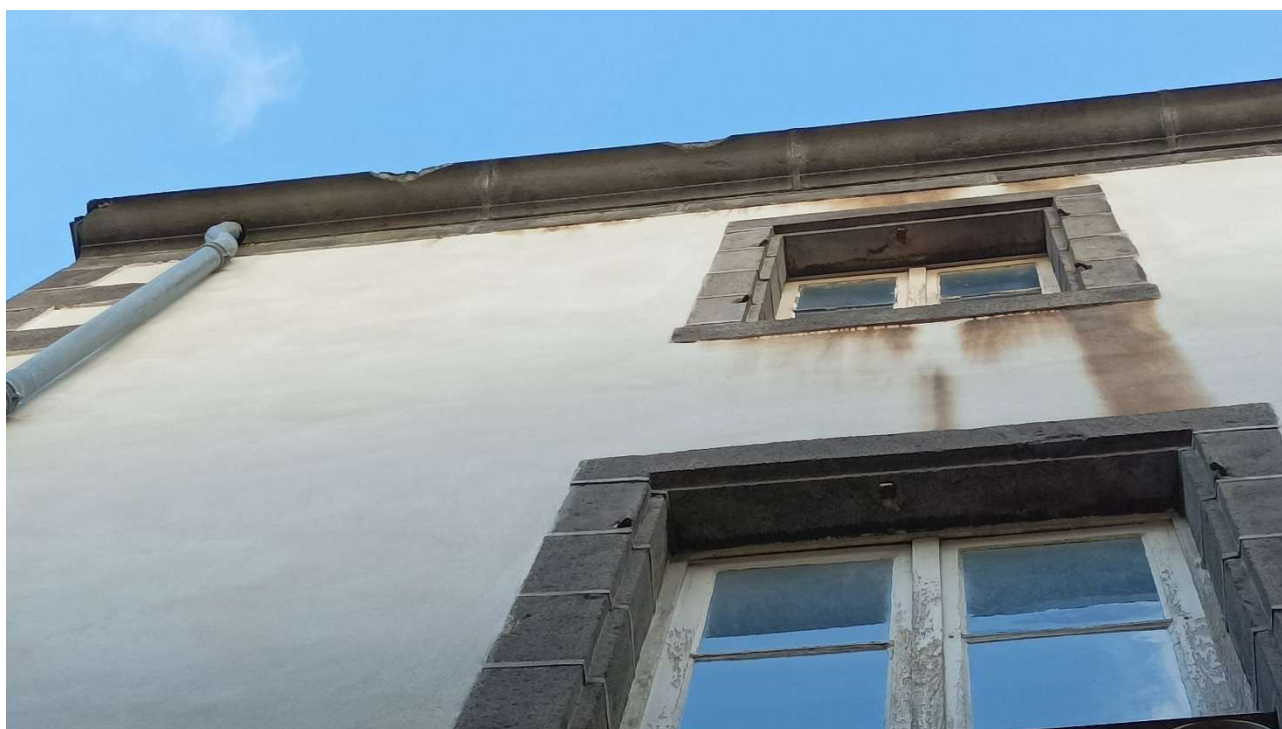
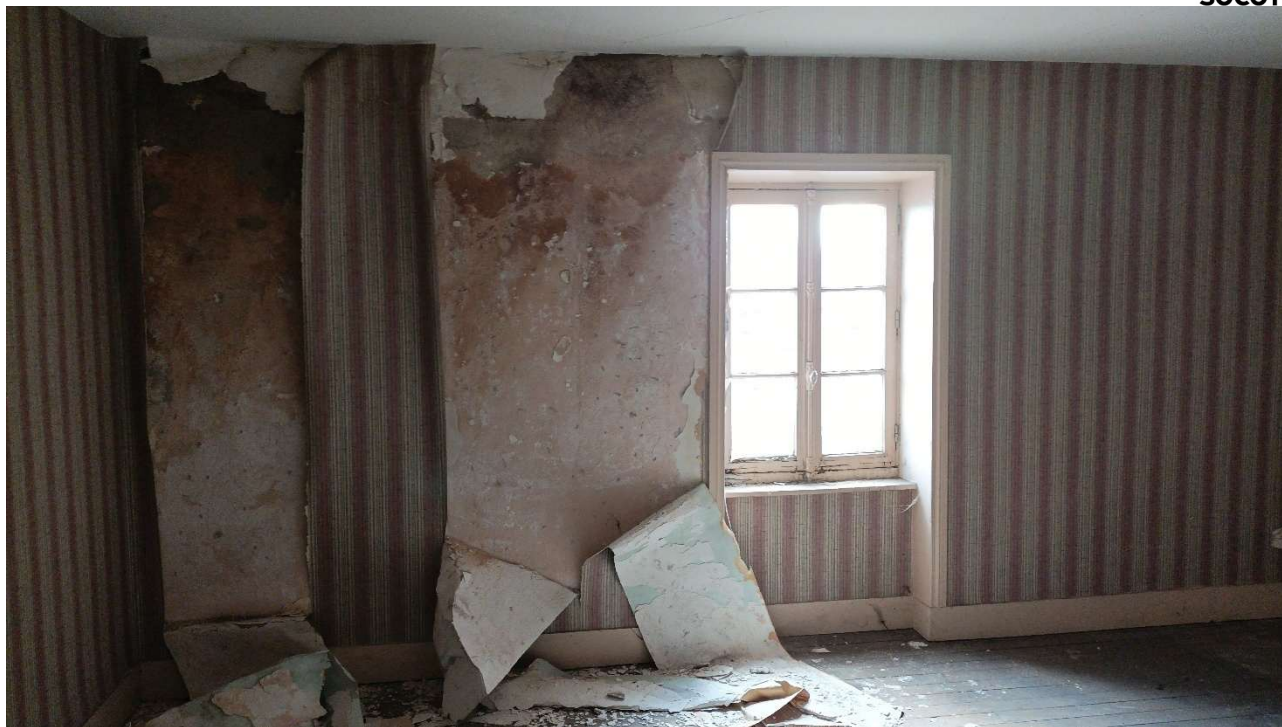
La couverture est principalement en tuile, avec une petite zone en zinc (angle Nord-Ouest). Nous n'avons pas pu accéder en toiture, nous ne pouvons donc pas nous prononcer sur l'état de conservation de la couverture. Toutefois nous avons relevé quelques signaux qui indiquent qu'il faut à minima faire une révision de la couverture et de ces chéneaux. En effet des coulures sont visibles en façade ce qui est symptomatique d'un problème d'écoulement d'eau en toiture.

Du côté Sud du bâtiment, nous avons relevé des traces de coulures importantes en façade qui proviennent de la toiture. De plus, au R+2, au droit des coulures présentes en façade Sud, une partie du revêtement intérieur s'est décollé (certainement à cause d'un problème d'humidité). Ces éléments laissent penser qu'il y a un problème d'écoulement d'eau en toiture.

- Nous n'avons pas pu inspecter la couverture mais des signes (traces de coulures en façade...) laissent à penser qu'un resuivi de la couverture et des chéneaux est à minima nécessaire.
- Les menuiseries extérieures bois sont globalement en mauvais état.
- La façade présentes quelques traces de coulures d'ordre esthétique.
- Les encadrements bois des deux menuiseries dans l'angle Nord-Ouest sont dégradés.

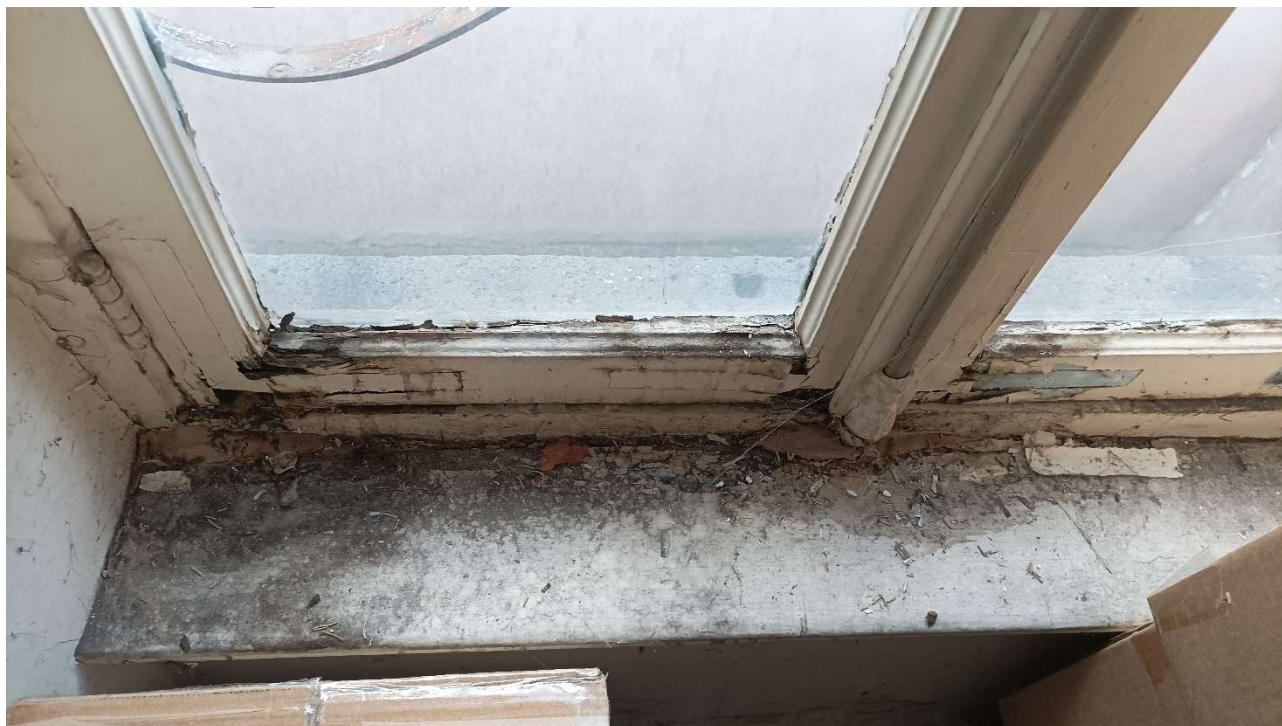
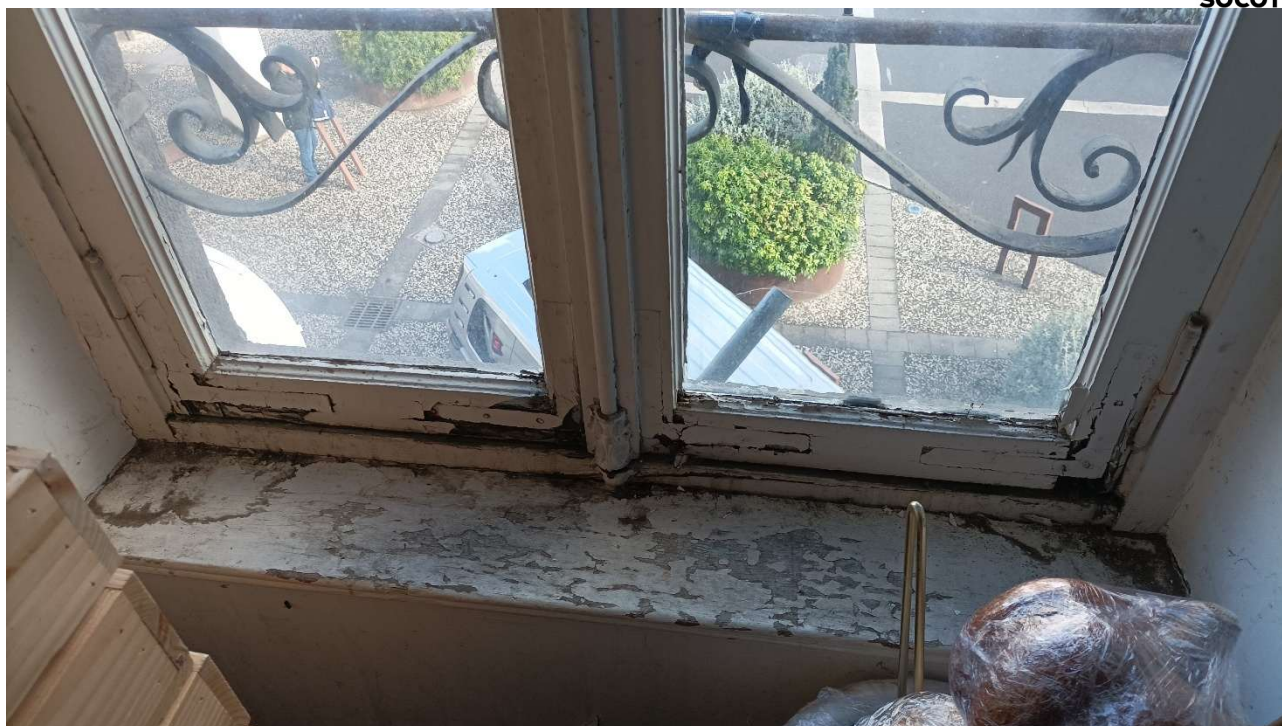
Les menuiseries extérieures sont en bois avec du simple vitrage. Elles sont dans un état de dégradation avancé (surtout les fenêtres). Certaines fenêtres n'assurent plus correctement le clos.
