Dossier SOCOTEC : 26.01.13970.000054

**OBJET :**  
**63. LE CENDRE**  
**Maison LAFARGE (ancienne maison des associations)**  
**20 Avenue Centrale**

**DIAGNOSTIC TECHNIQUE SOLIDITE STRUCTURE  
ET CLOS-COUVERT**

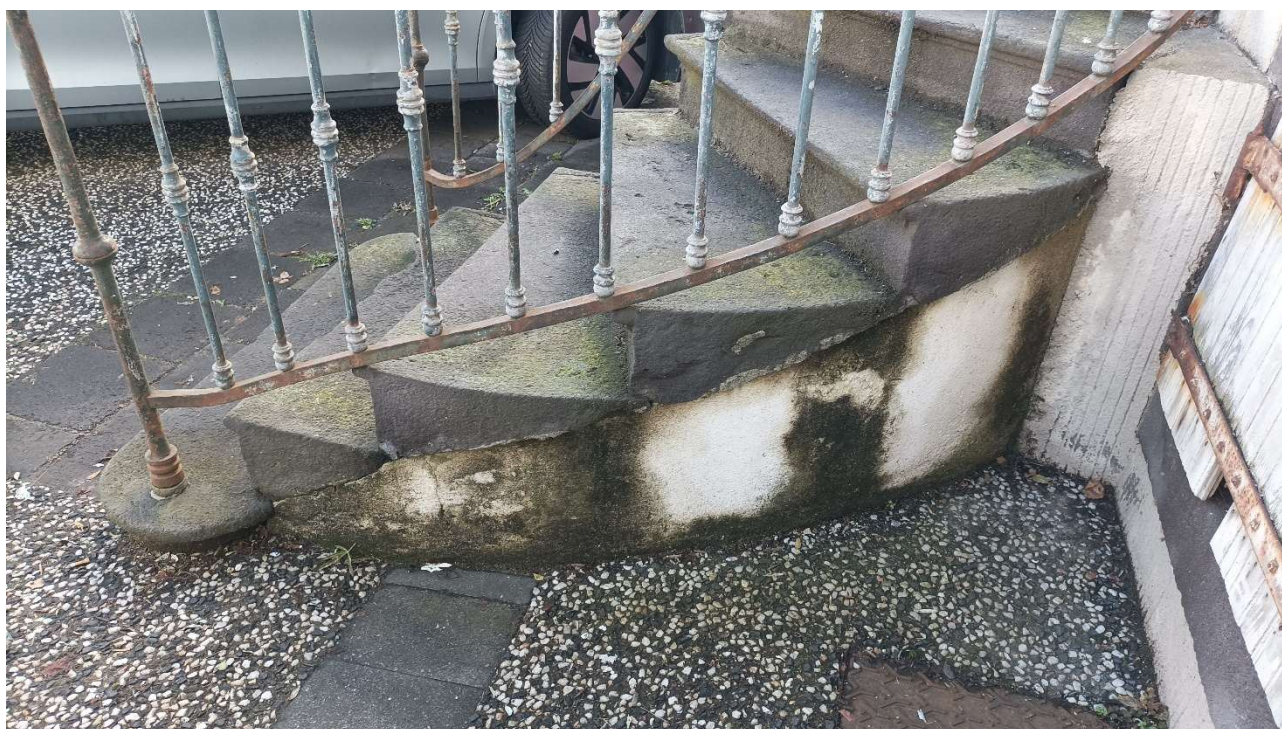
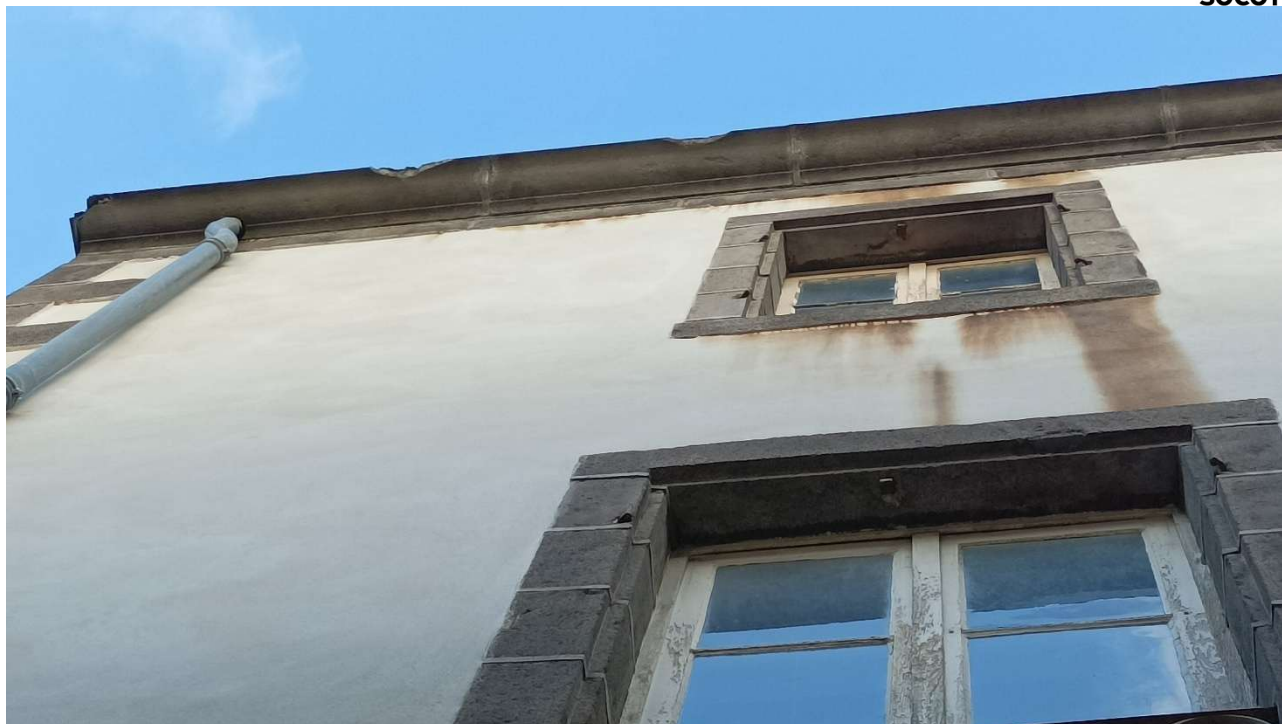
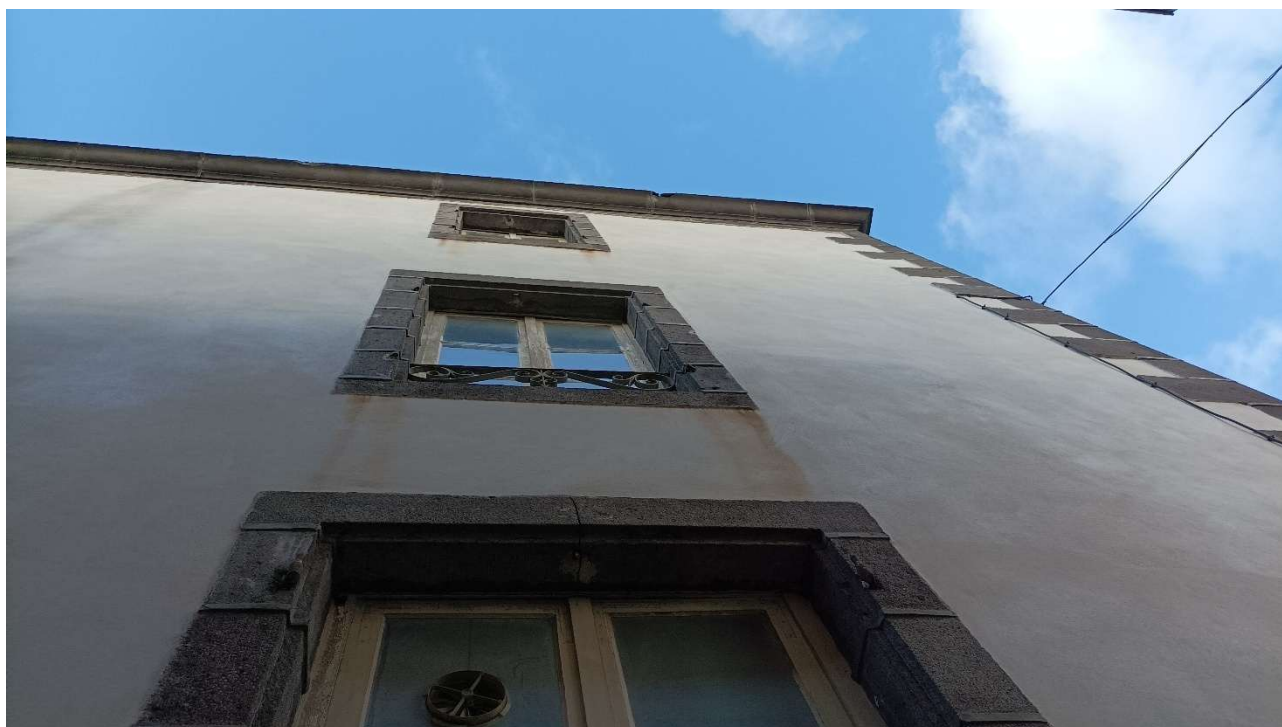
Mis à part quelques coulures d'ordre esthétique en façade (surtout sur la façade Sud et sur les côtés des escaliers extérieurs) nous n'avons pas relevé de désordre particulier en façade.

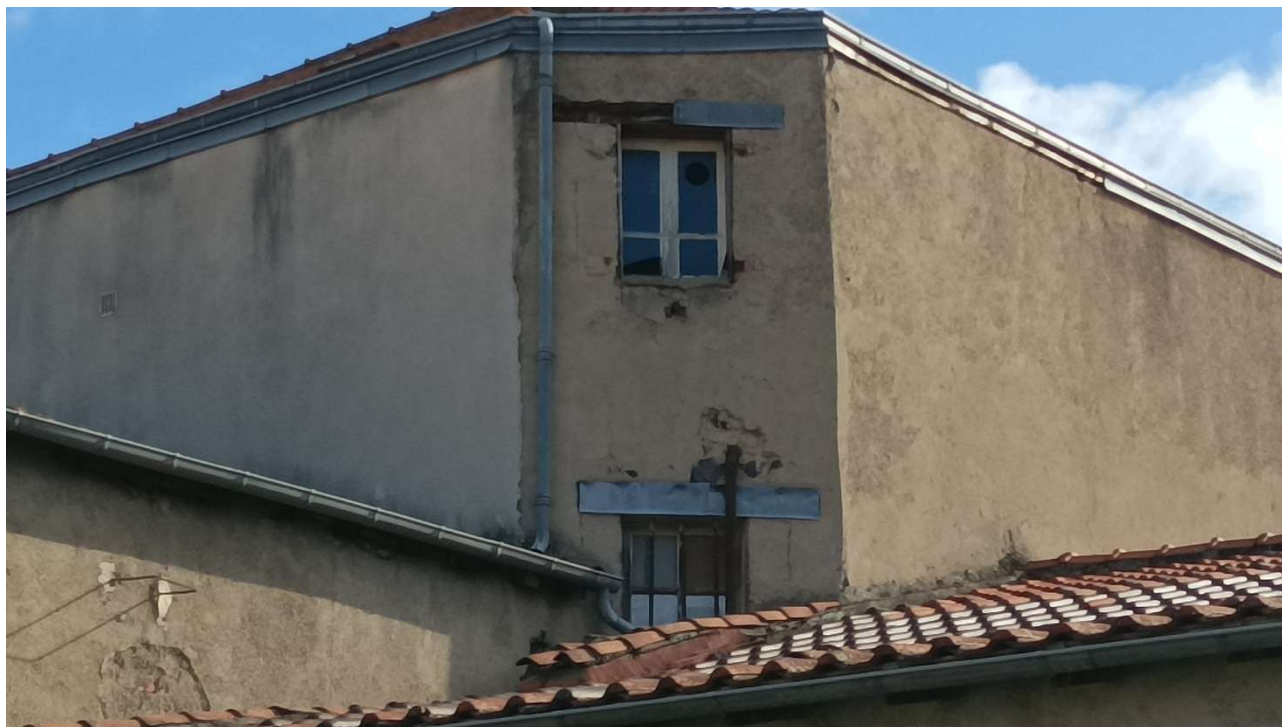
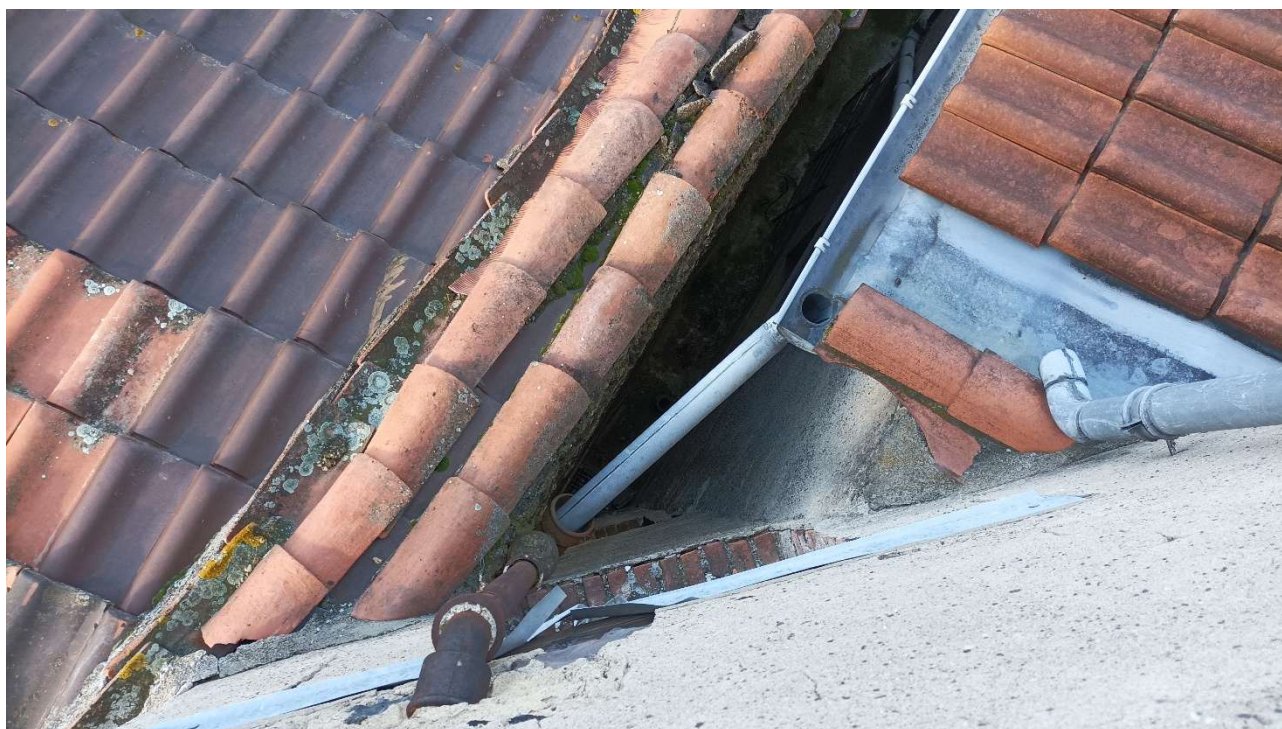
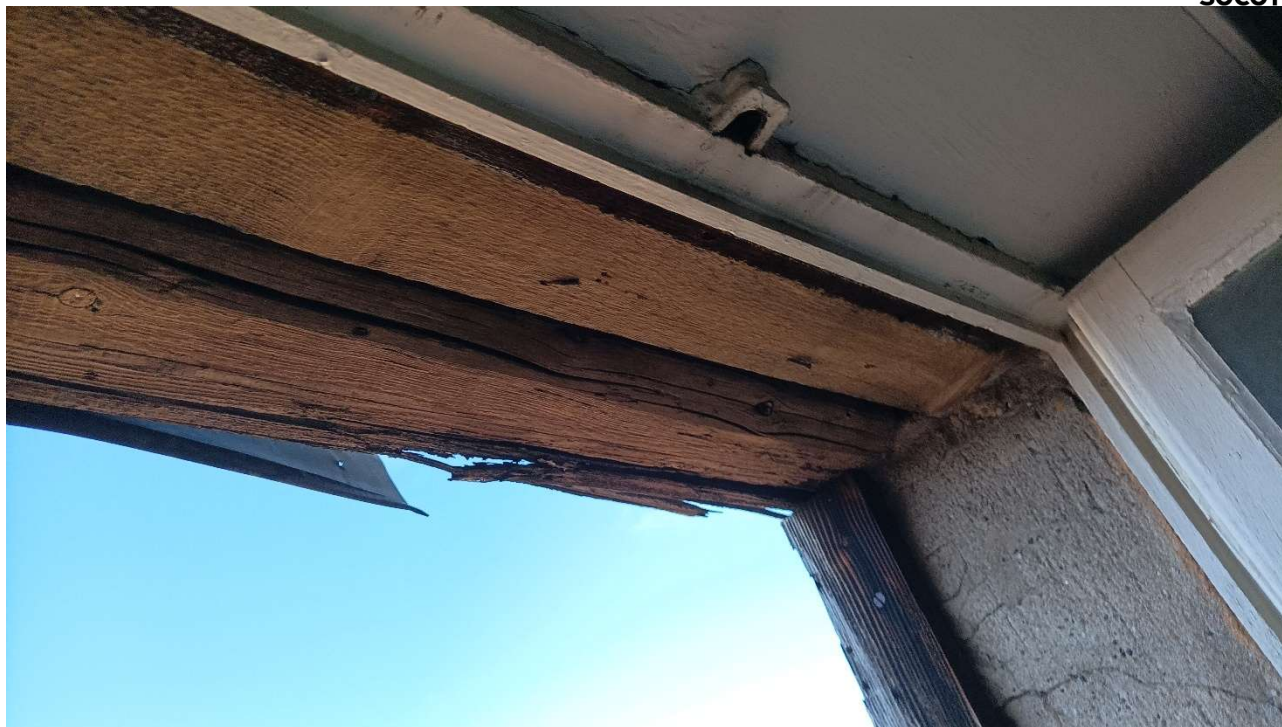
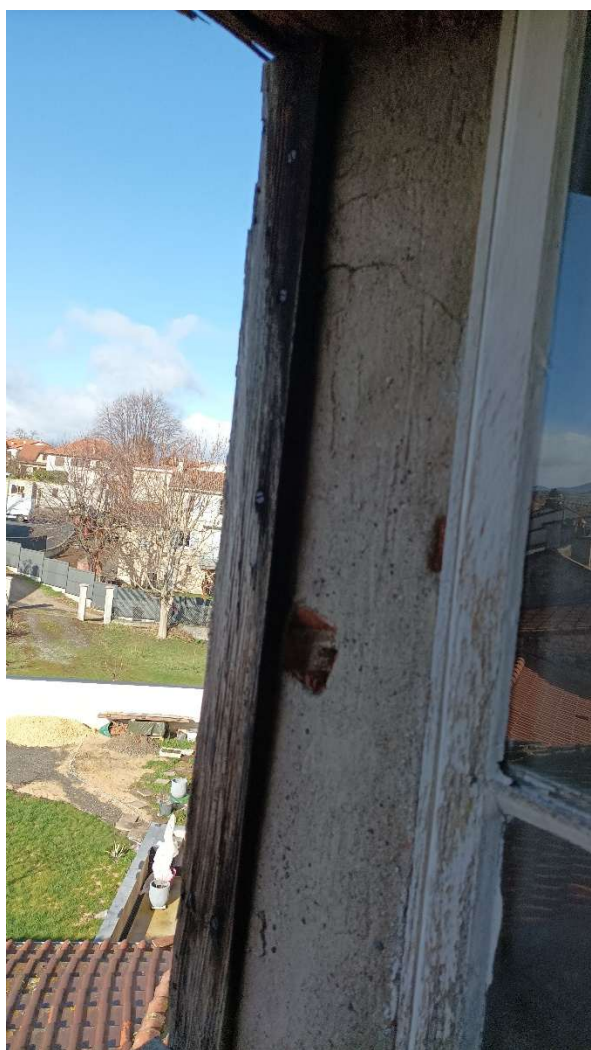
A noter que deux menuiseries sont présentes dans l'angle Nord-Ouest du bâtiment. Nous avons pu voir que les encadrements de ces menuiseries sont en bois (linteaux et montants), contrairement aux encadrements des autres menuiseries qui sont en pierre de Volvic. Les linteaux bois sont protégés par des bavettes zinc. Cependant ces bavettes n'assurent plus une protection efficace. Les linteaux bois ont donc été détériorés par les intempéries. Les montants

bois de ces encadrements de fenêtre semblent également dans un état de dégradation relativement avancé.
