Dossier technique amiante

Adresse :20 avenue Centrale
Code Postal :63670
Ville :LE CENDRE
Précision :4 niveaux

**Rapport de mission de repérage des matériaux et produits contenant de l'amiante à intégrer au dossier technique « amiante »
(Listes A et B de l'annexe 13-9 du Code de la Santé publique)**

Numéro de dossier : 2026-026/COMMUNE DE LE CENDRE
Date du repérage : 05/02/2026

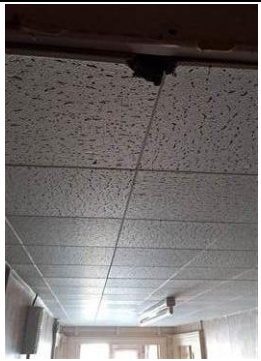
Localisation	Identifiant + Description	Photo
Rez de chaussée - Couloir; Rez de chaussée - Pièce 1; Rez de chaussée - Pièce 2; Rez de chaussée - Placard 1; Rez de chaussée - Pièce 3; Rez de chaussée - Pièce 4; 1er étage - Pièce 9	<p><u>Identifiant:</u> M001 <u>Réf. échantillon:</u> P001 <u>Réf. laboratoire:</u> AR-26-RB-005308-01 <u>Description:</u> Faux plafonds <u>Liste selon annexe.13-9 du CSP:</u> A <u>Localisation sur croquis:</u> M001</p>

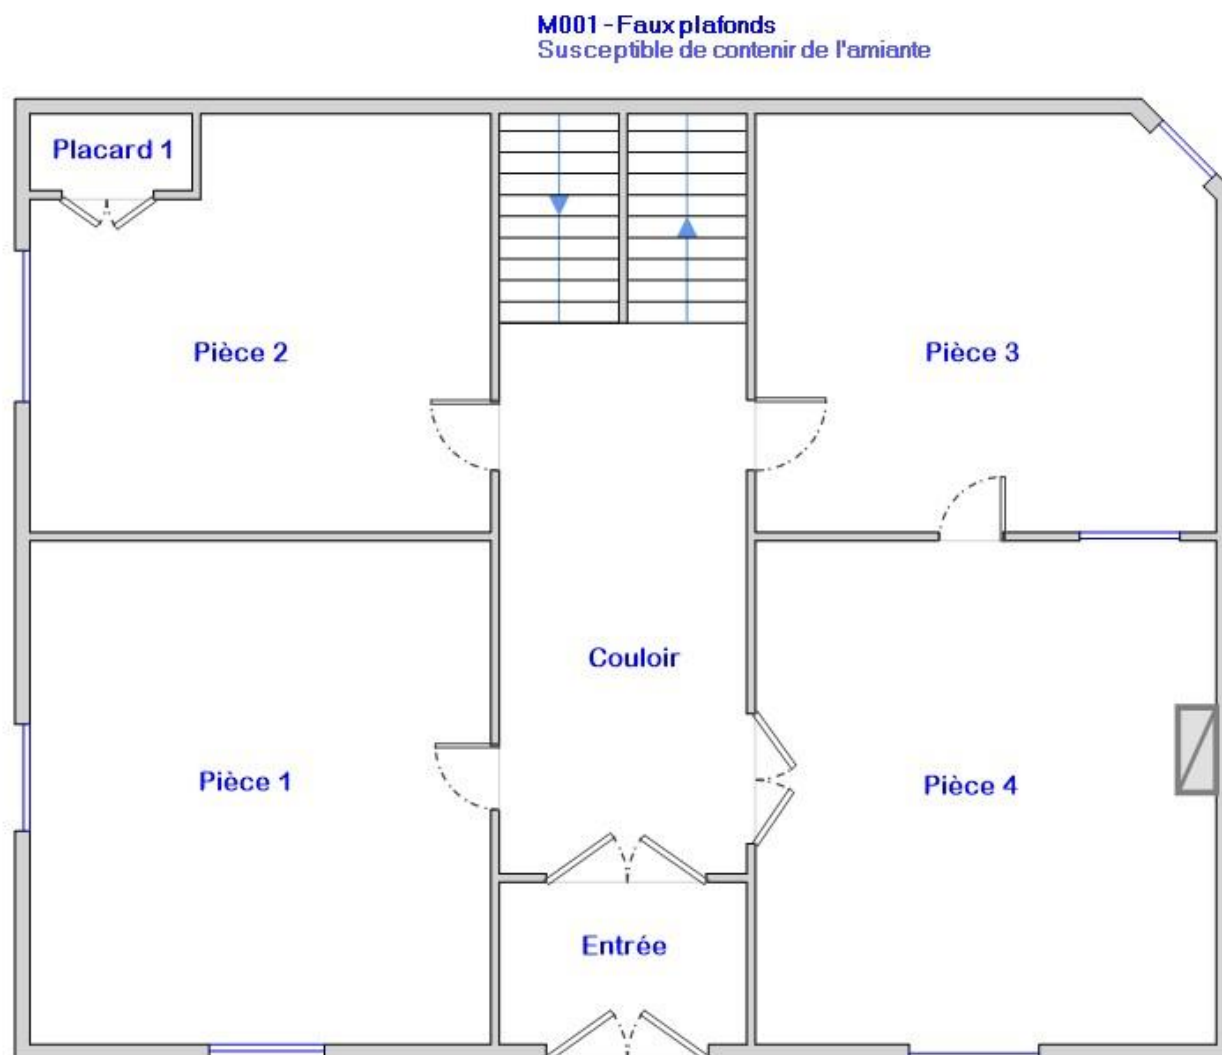
----- Rez de chaussée -----

M001 - Faux plafonds
Absence d'amiante
