Dossier SOCOTEC : 26.01.13970.000054

**OBJET :**  
**63. LE CENDRE**  
**Maison LAFARGE (ancienne maison des associations)**  
**20 Avenue Centrale**

**DIAGNOSTIC TECHNIQUE SOLIDITE STRUCTURE  
ET CLOS-COUVERT**

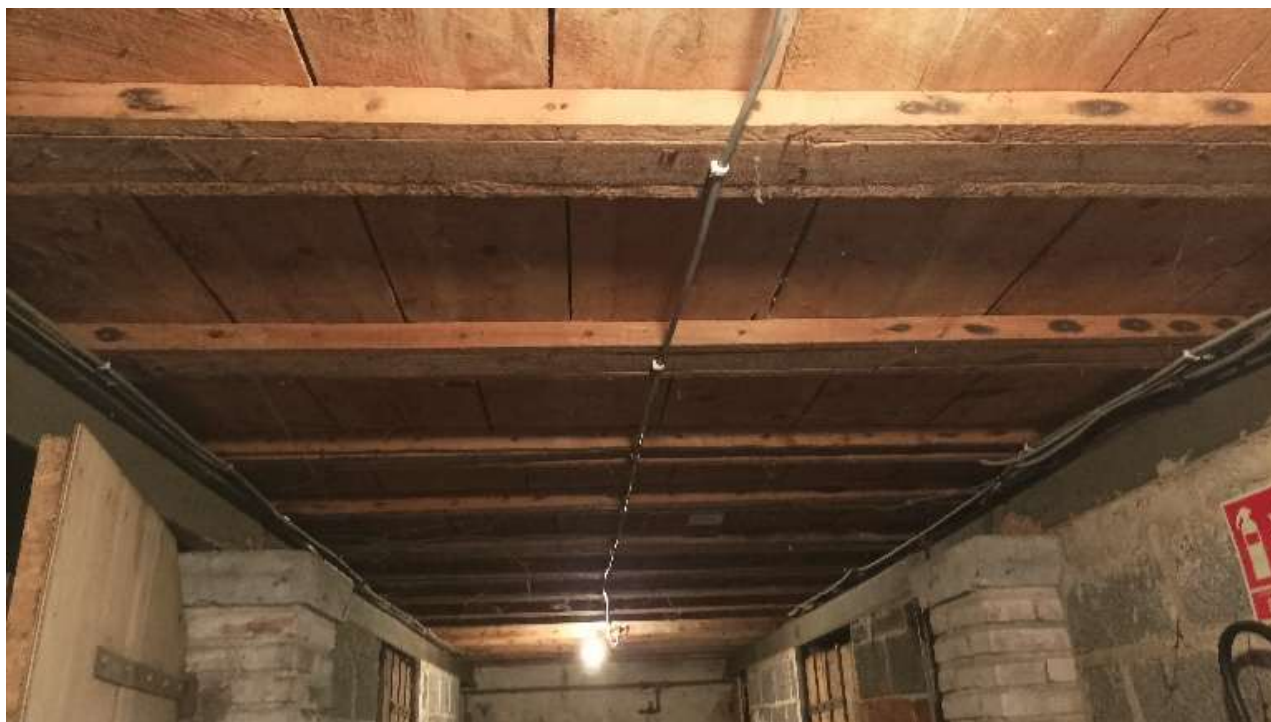
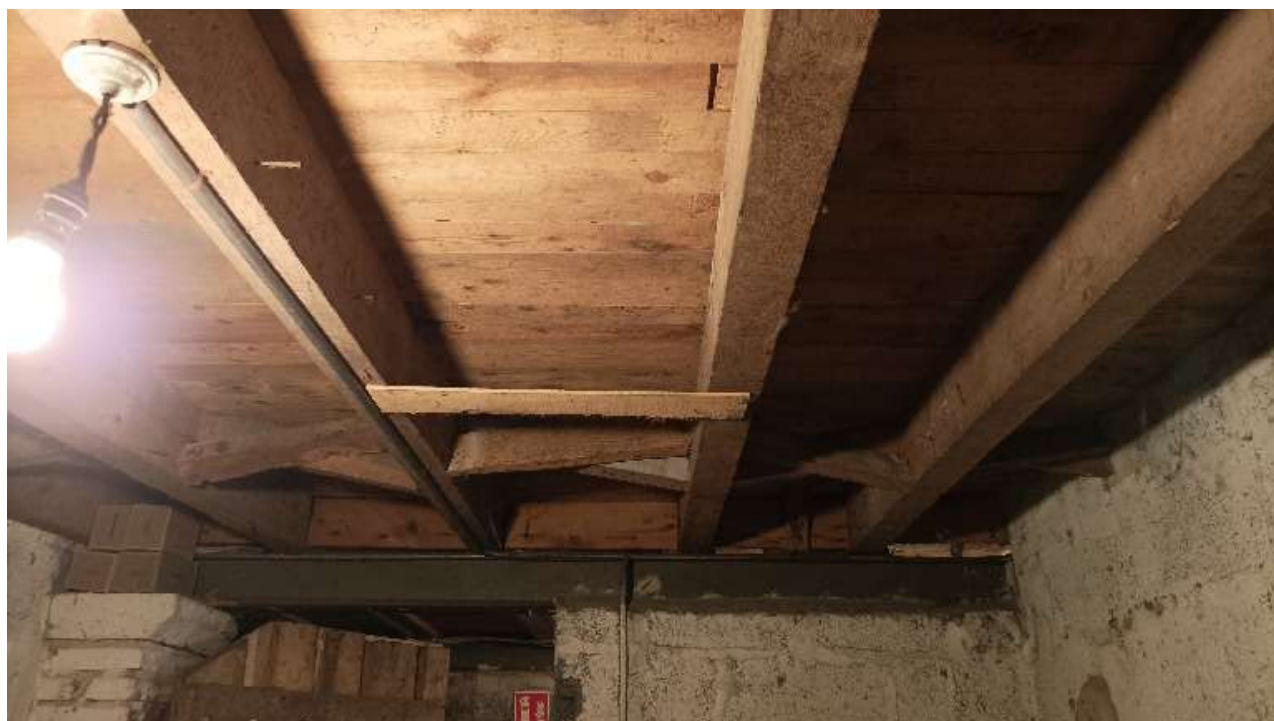
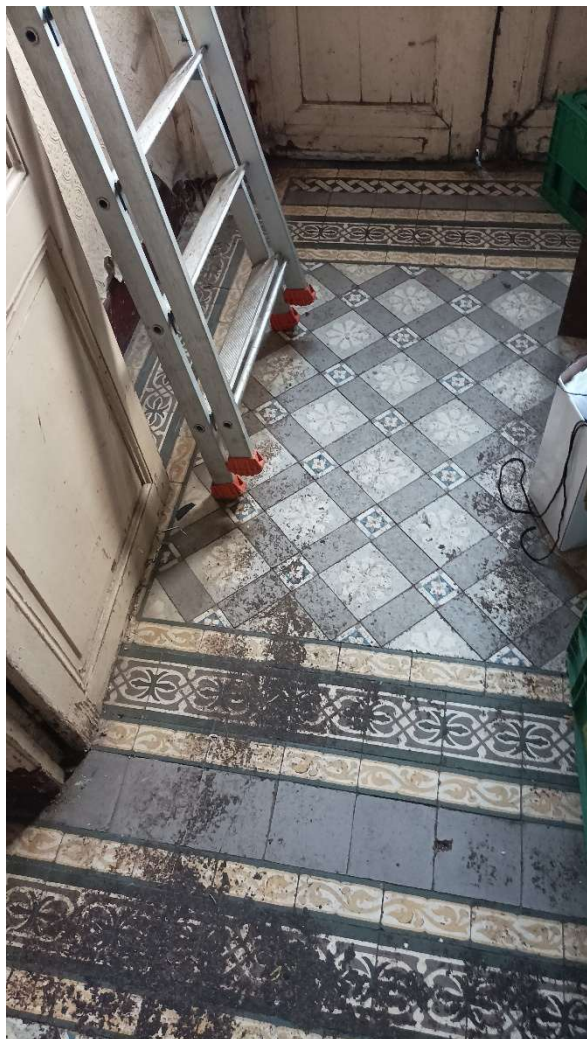
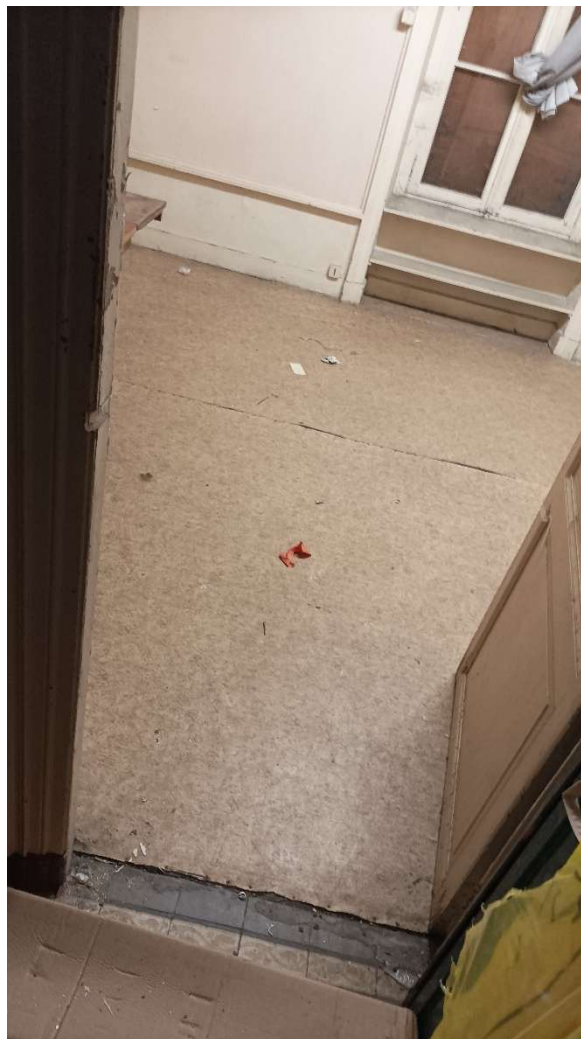
Le plancher haut du sous-sol (plancher bois) repose sur des profilés métalliques. En partie centrale, les profilés métalliques reposent sur des poteaux en maçonnerie. Des murs en maçonnerie de 10 cm d'épaisseur (type parpaing) ont été bâtis sous les profilés métalliques. Il est fort probable que ces murs en maçonnerie jouent un rôle porteur. Nous n'avons pas

relevé de désordre particulier sur ce plancher. Le revêtement de sol est de type carrelage dans la circulation centrale et de type revêtement en lès dans les locaux.

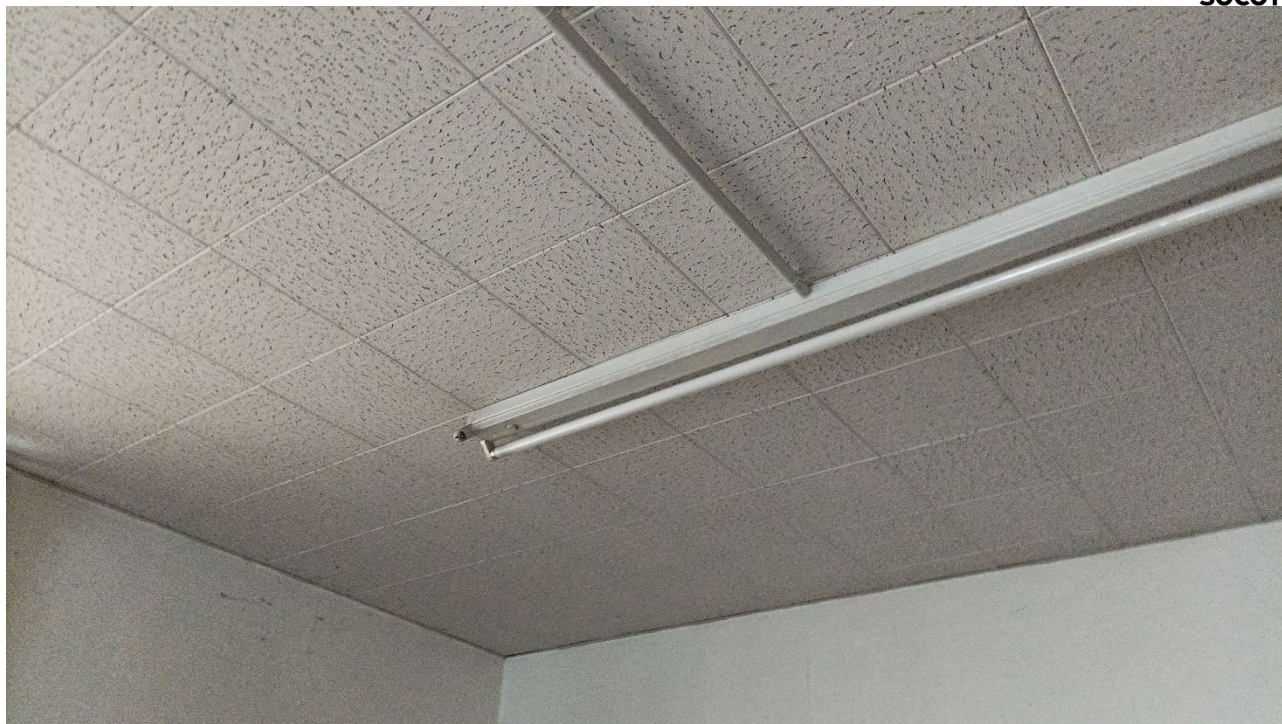
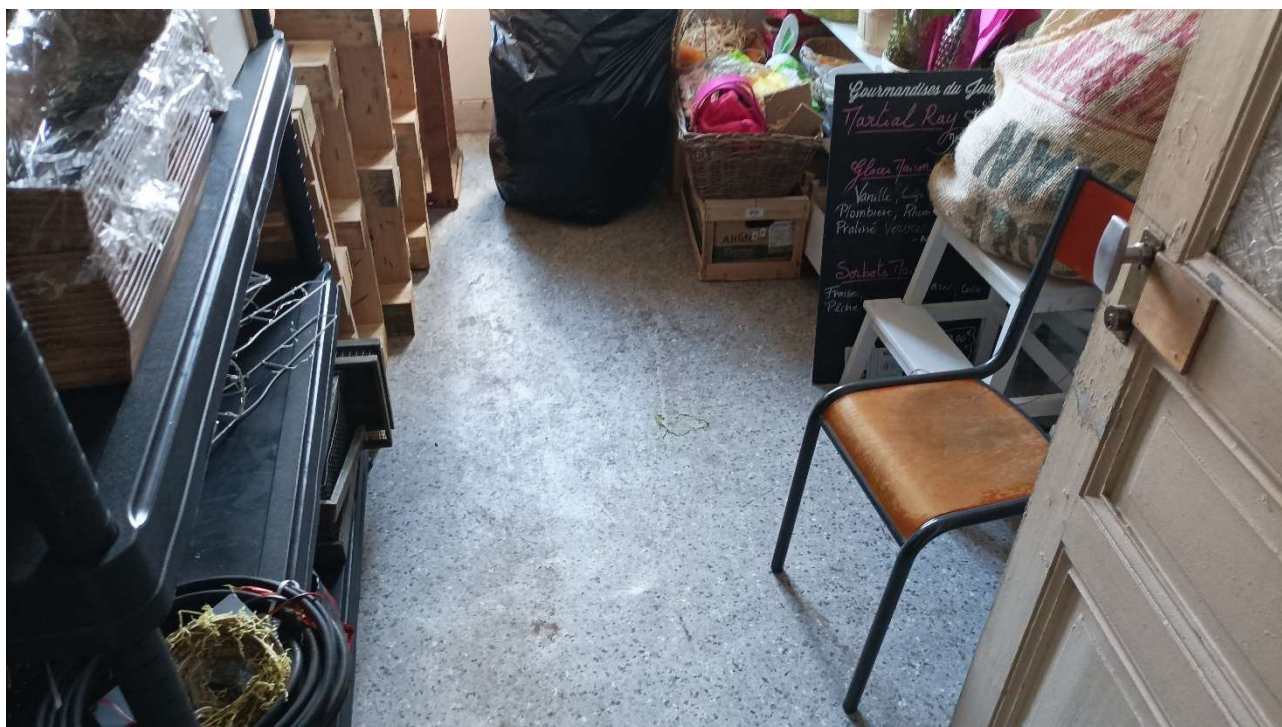
#### Plancher haut du RdC :

Le plancher haut du RdC est un plancher bois mais celui-ci pas visible du fait de la présence d'un faux plafond en dalle minérale en sous face. Nous n'avons pas relevé de désordre particulier sur ce plancher. Au R+1, le revêtement de sol est de type revêtement en lès sur l'ensemble du plancher.

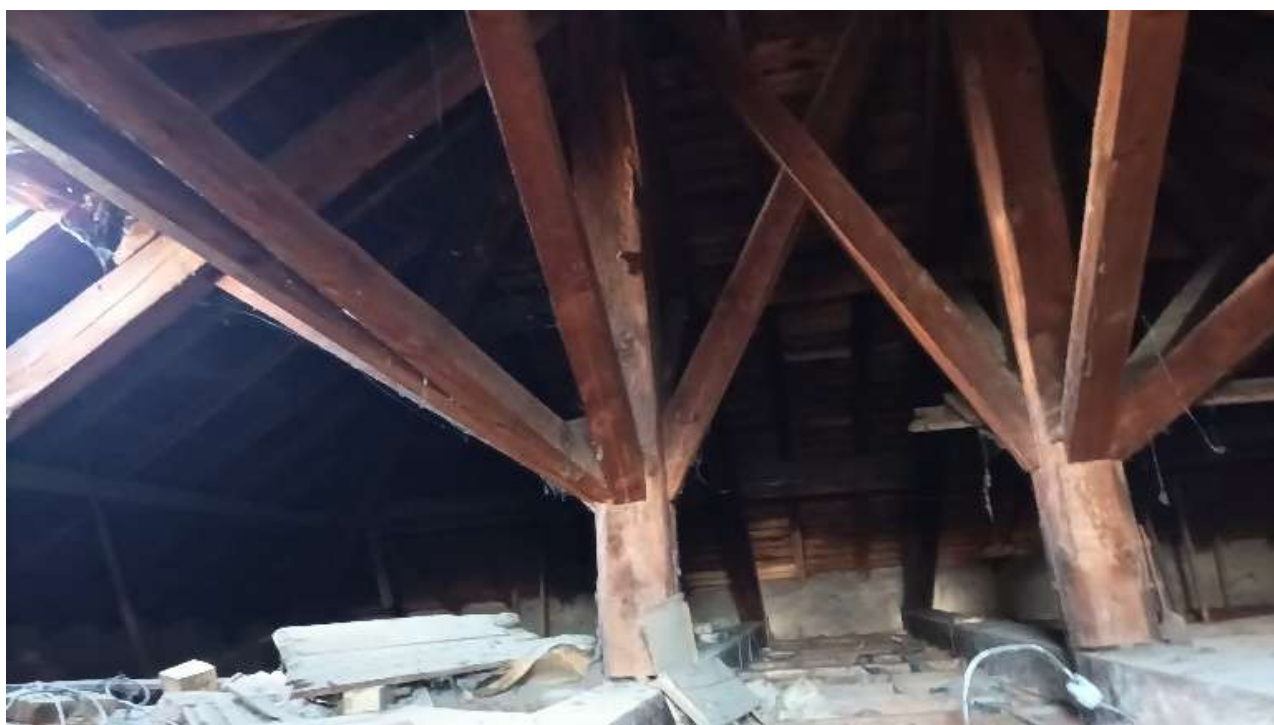
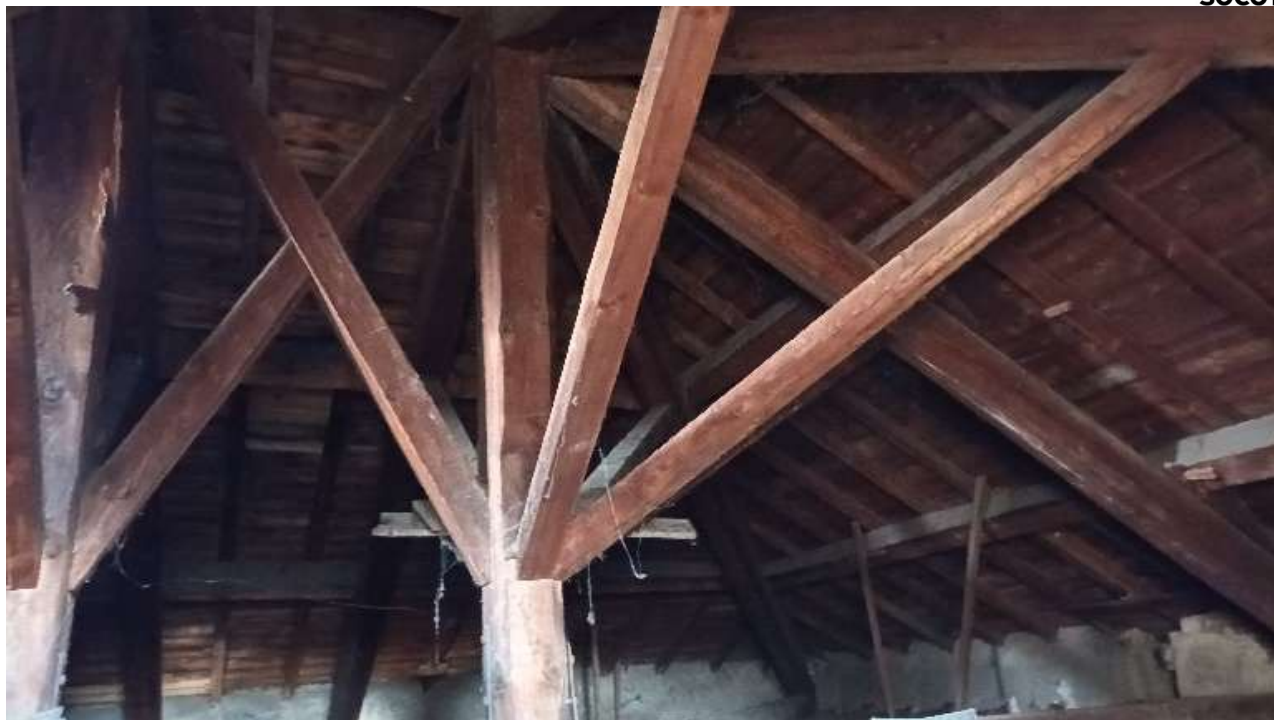
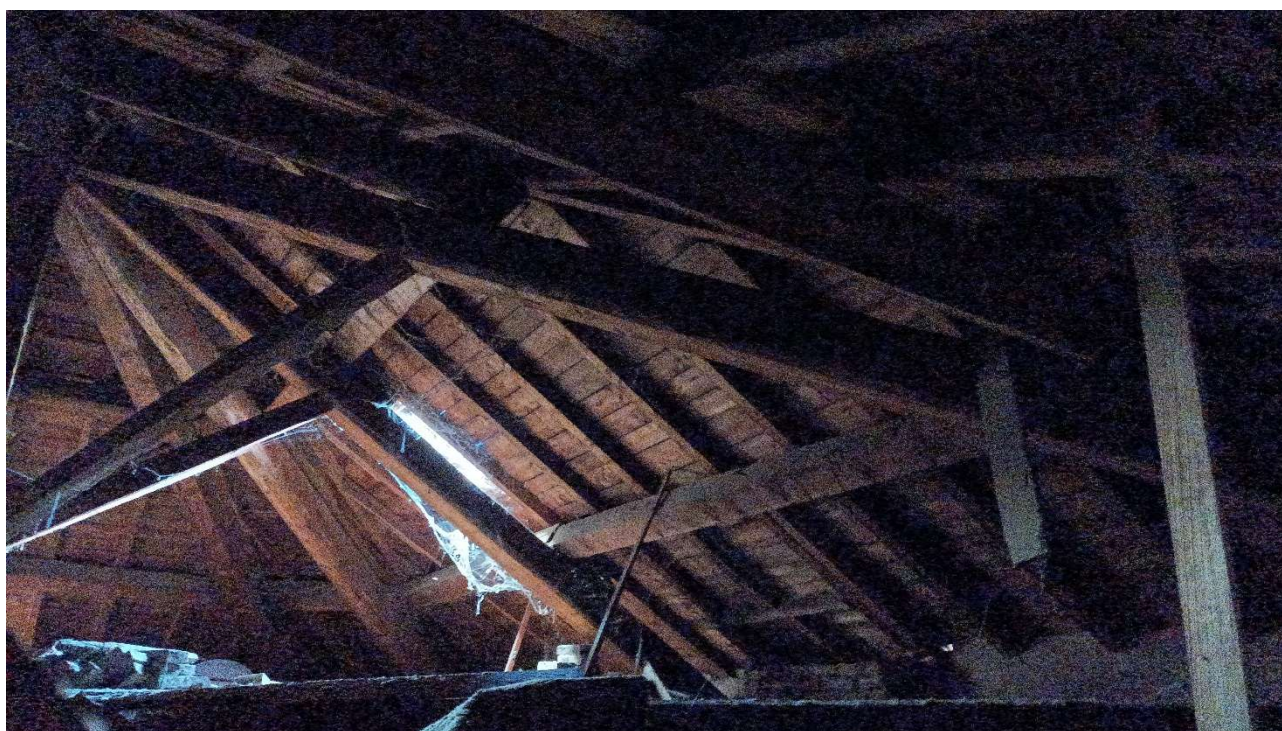
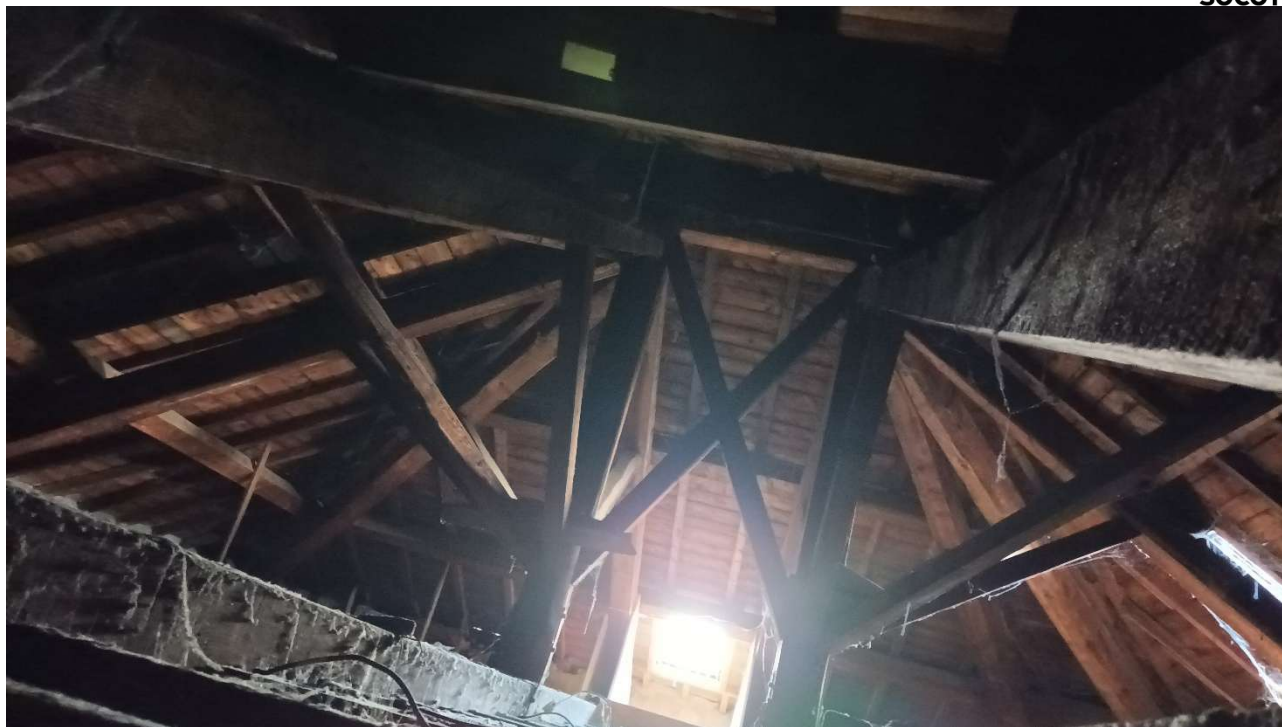
#### Charpente en toiture :

Nous n'avons pas pu accéder aux combles, nous n'avons donc pas pu visualiser l'état de la charpente bois en toiture. Nous avons pu tout de même faire quelques photos de la charpente en glissant l'appareil photo au-dessus du plafond du R+2. Sur les photos que nous avons pu faire nous n'avons pas détecté de désordre. Toutefois sans avoir eu accès aux combles, nous ne pouvons pas affirmer qu'il n'y a pas de désordre sur la charpente.
